ТЕХНИЧЕСКИЙ ОТЧЕТ

**по результатам визуально-инструментального обследования конструкций
подвальной части на объекте «Экспериментальный жилищно-гаражный
комплекс над сооружением ГО» по адресу:
г. Москва, ул. Чертановская 48к3.**

Данный Технический отчет составлен по результатам обследования конструкций в уровне -3, -2 и -1 этажей, в подвальной части здания (1-16/А-Н).

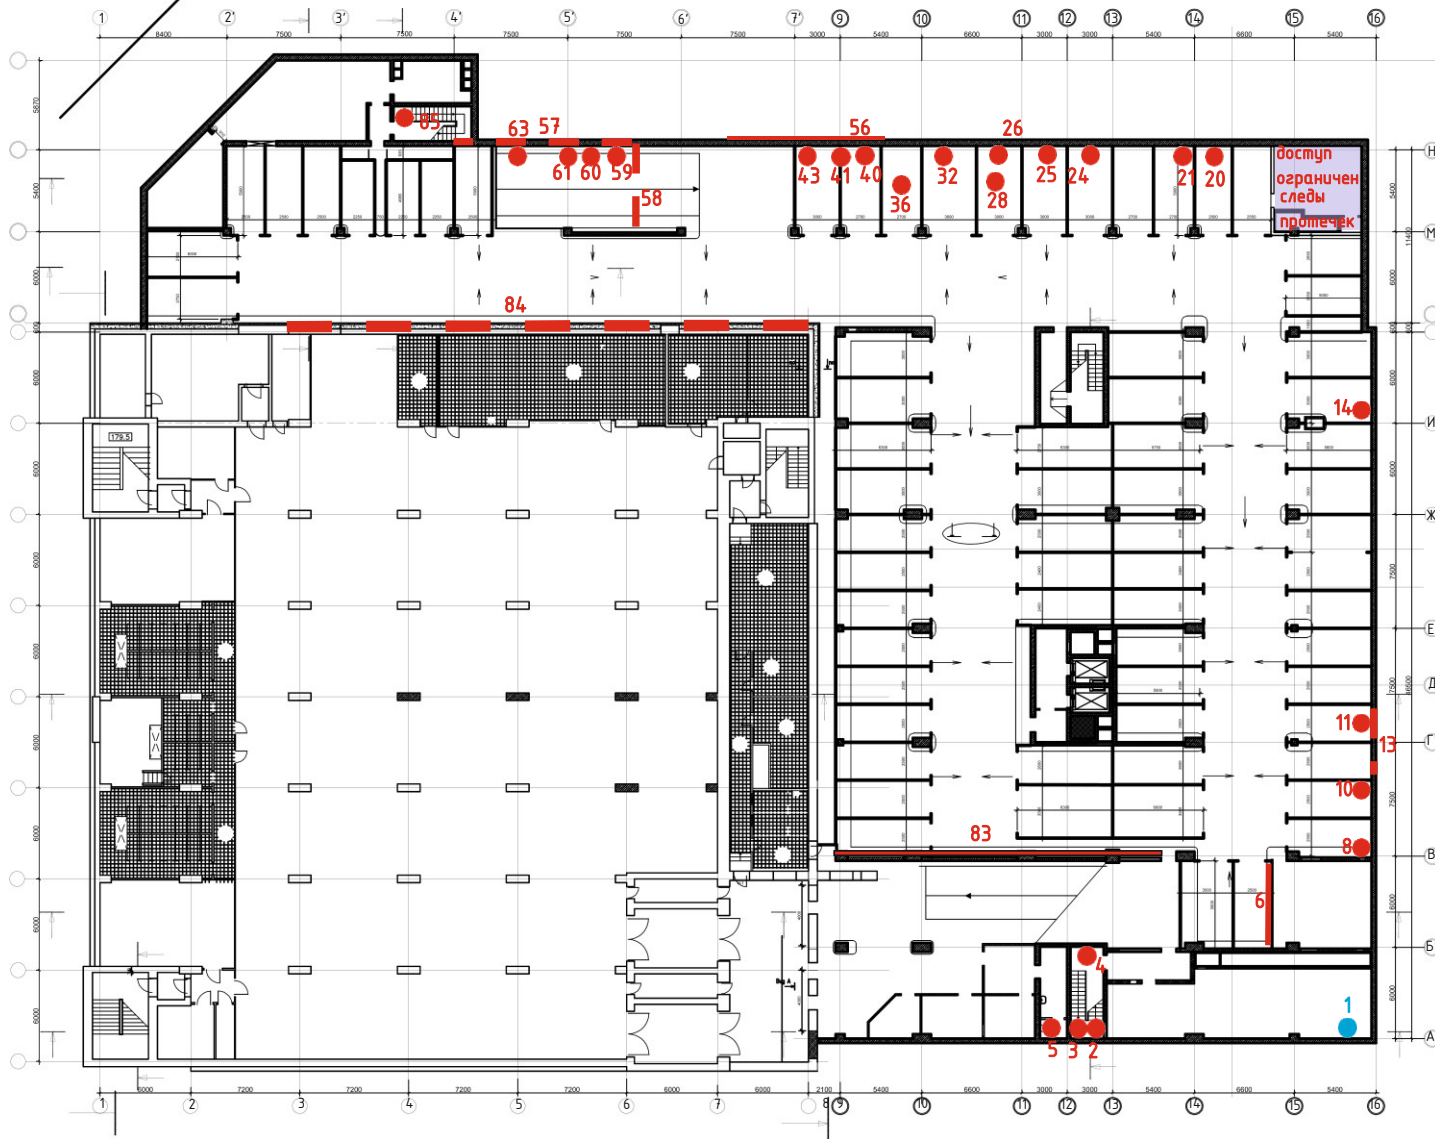
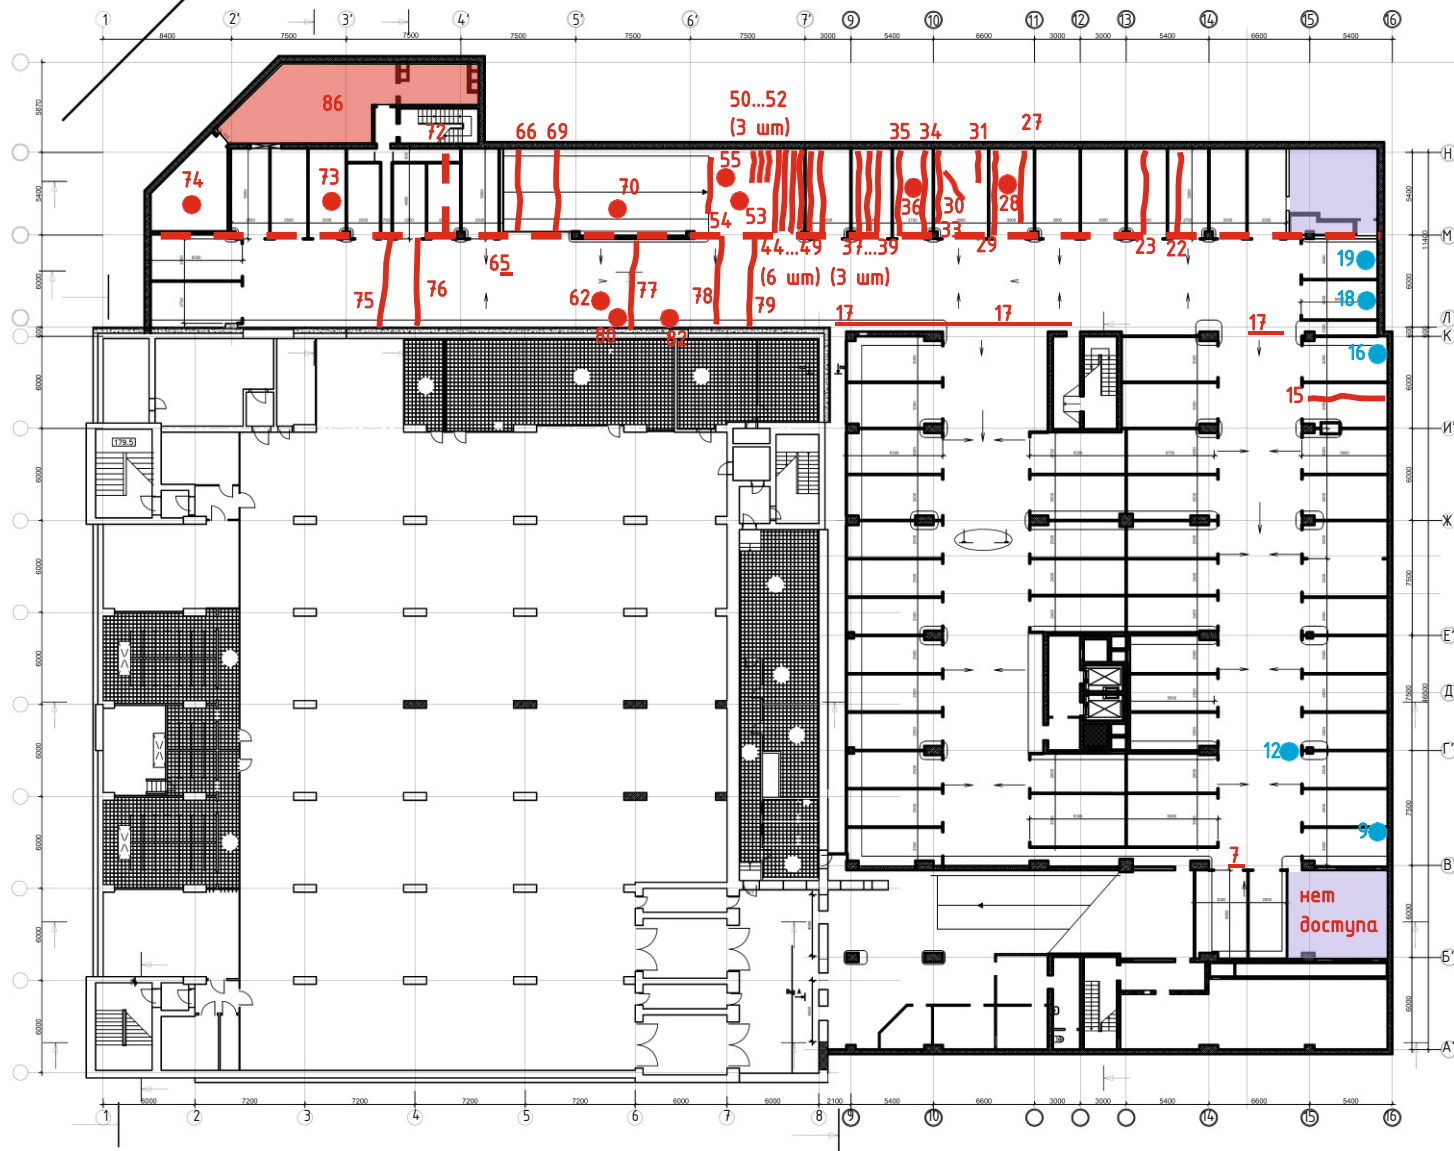
Ф.И.О.	Дата	Экспериментальный жилищно-гаражный комплекс над сооружением ГО» по адресу: г. Москва, ул. Чертановская 48к3			
Проверил	Подписнов		Дефектная ведомость	Стадия	Лист	Листов
Разработал	Киселева				16	87
Разработал	Тарычев			Дефекты в вертикальных конструкциях в уровне - 3 этажа	ООО «СтройКонтроль»

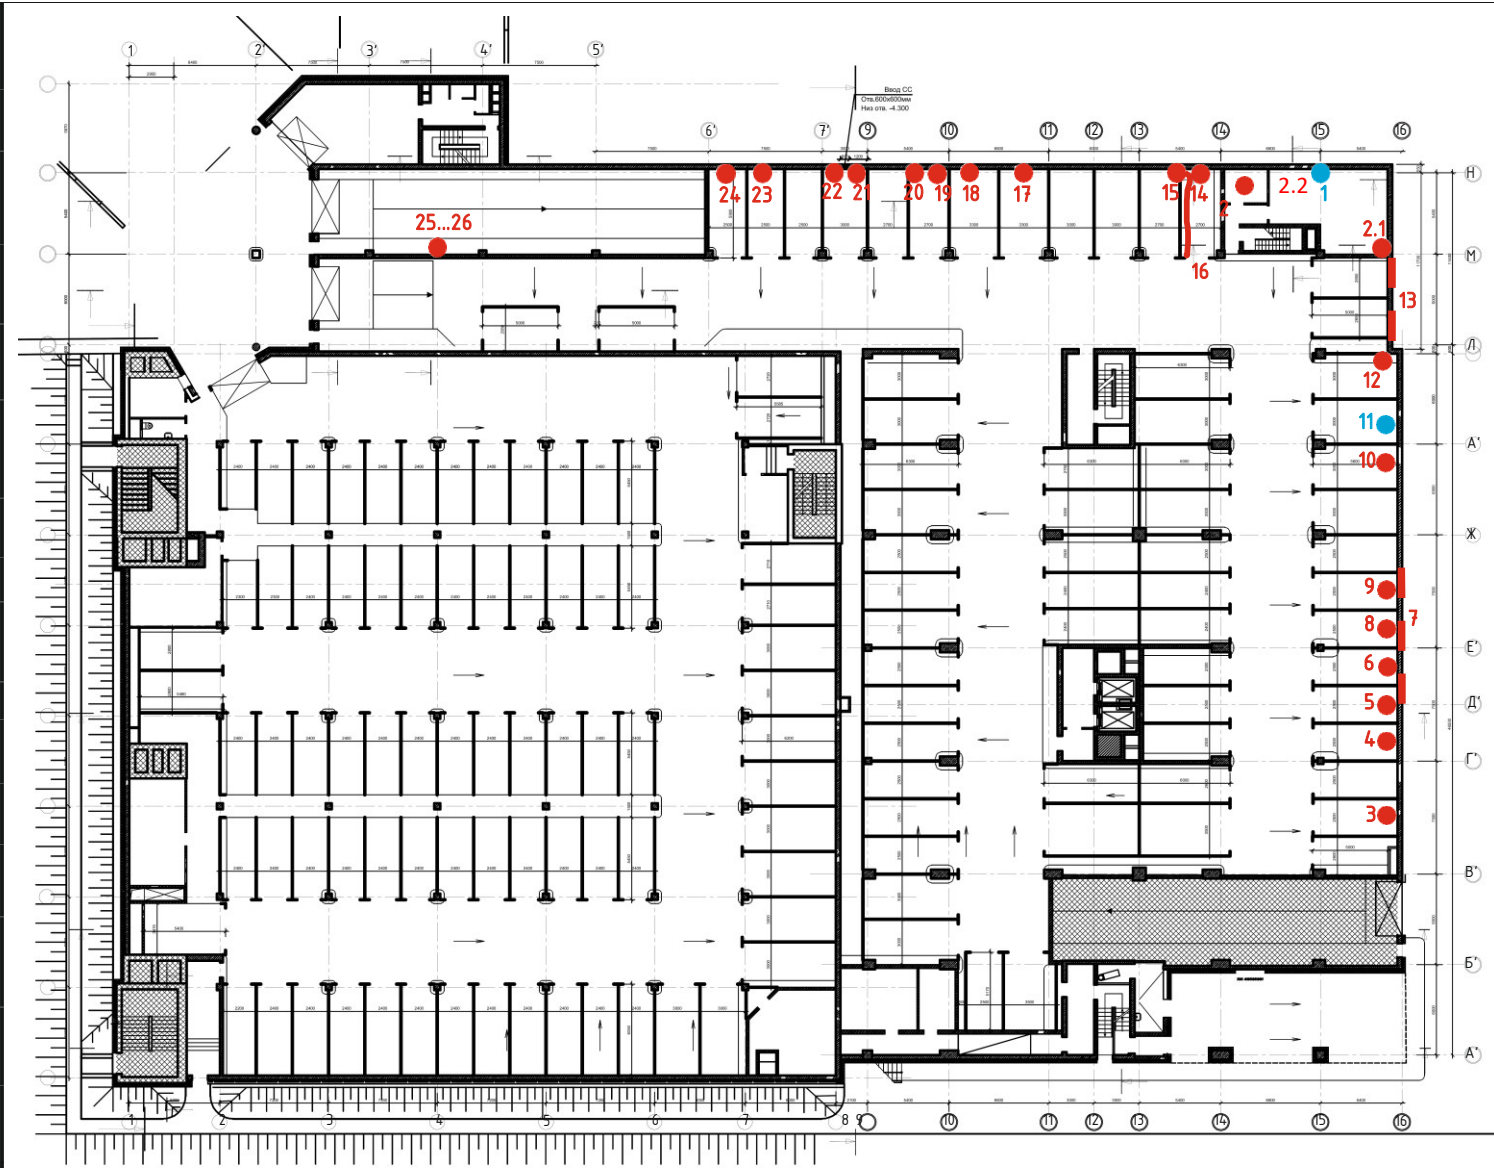
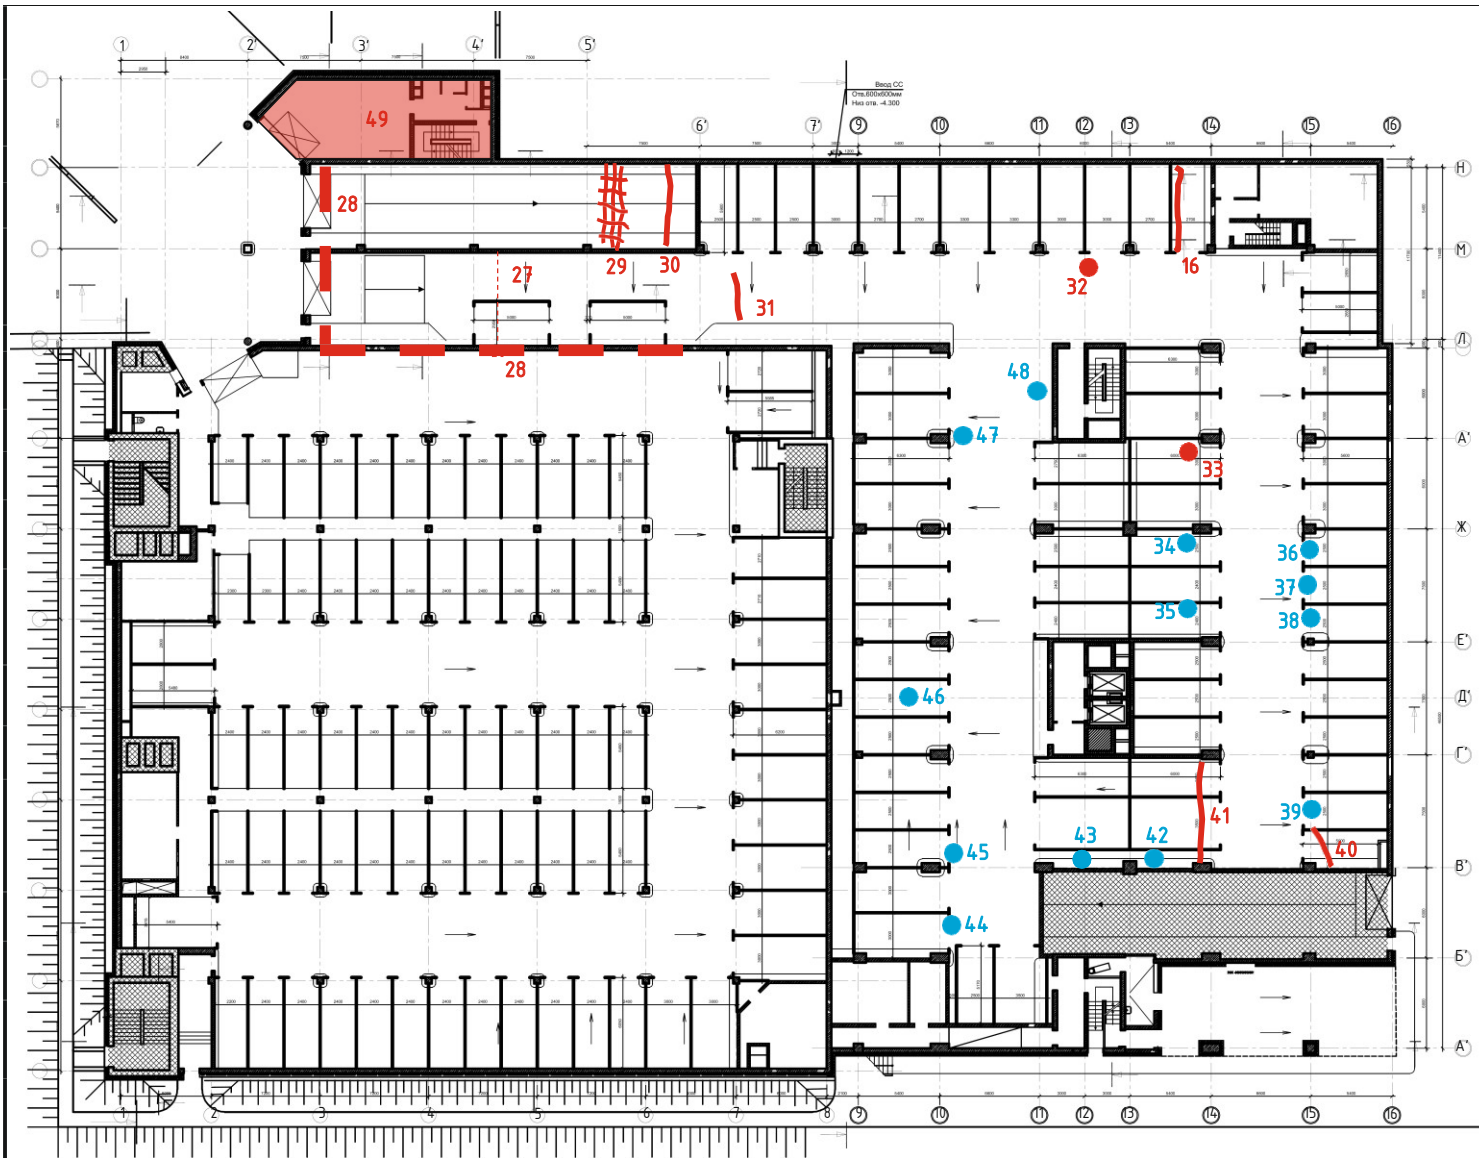
Ф.И.О.	Дата	Экспериментальный жилищно-гаражный комплекс над сооружением ГО» по адресу: г. Москва, ул. Чертановская 48к3			
Проверил	Подписнов		Дефектная ведомость	Стадия	Лист	Листов
Разработал	Киселева				18	87
Разработал	Тарычев			Дефекты в вертикальных конструкциях в уровне - 2 этажа	ООО «СтройКонтроль»

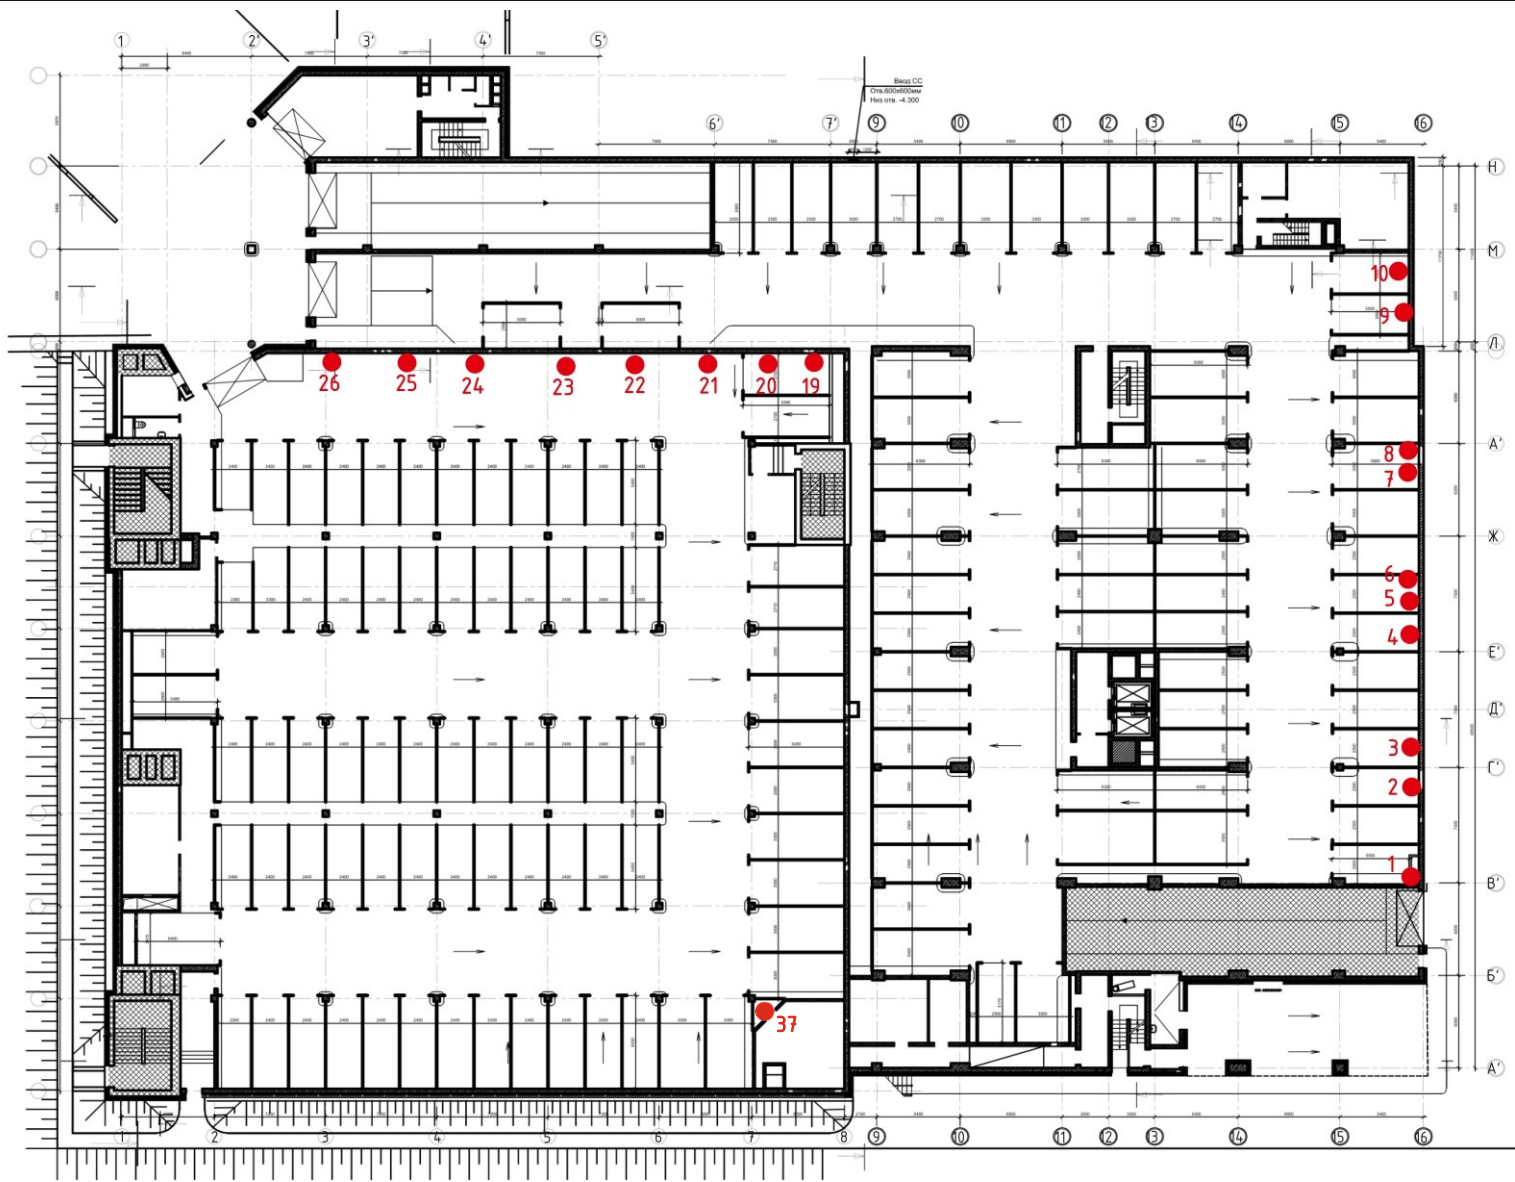
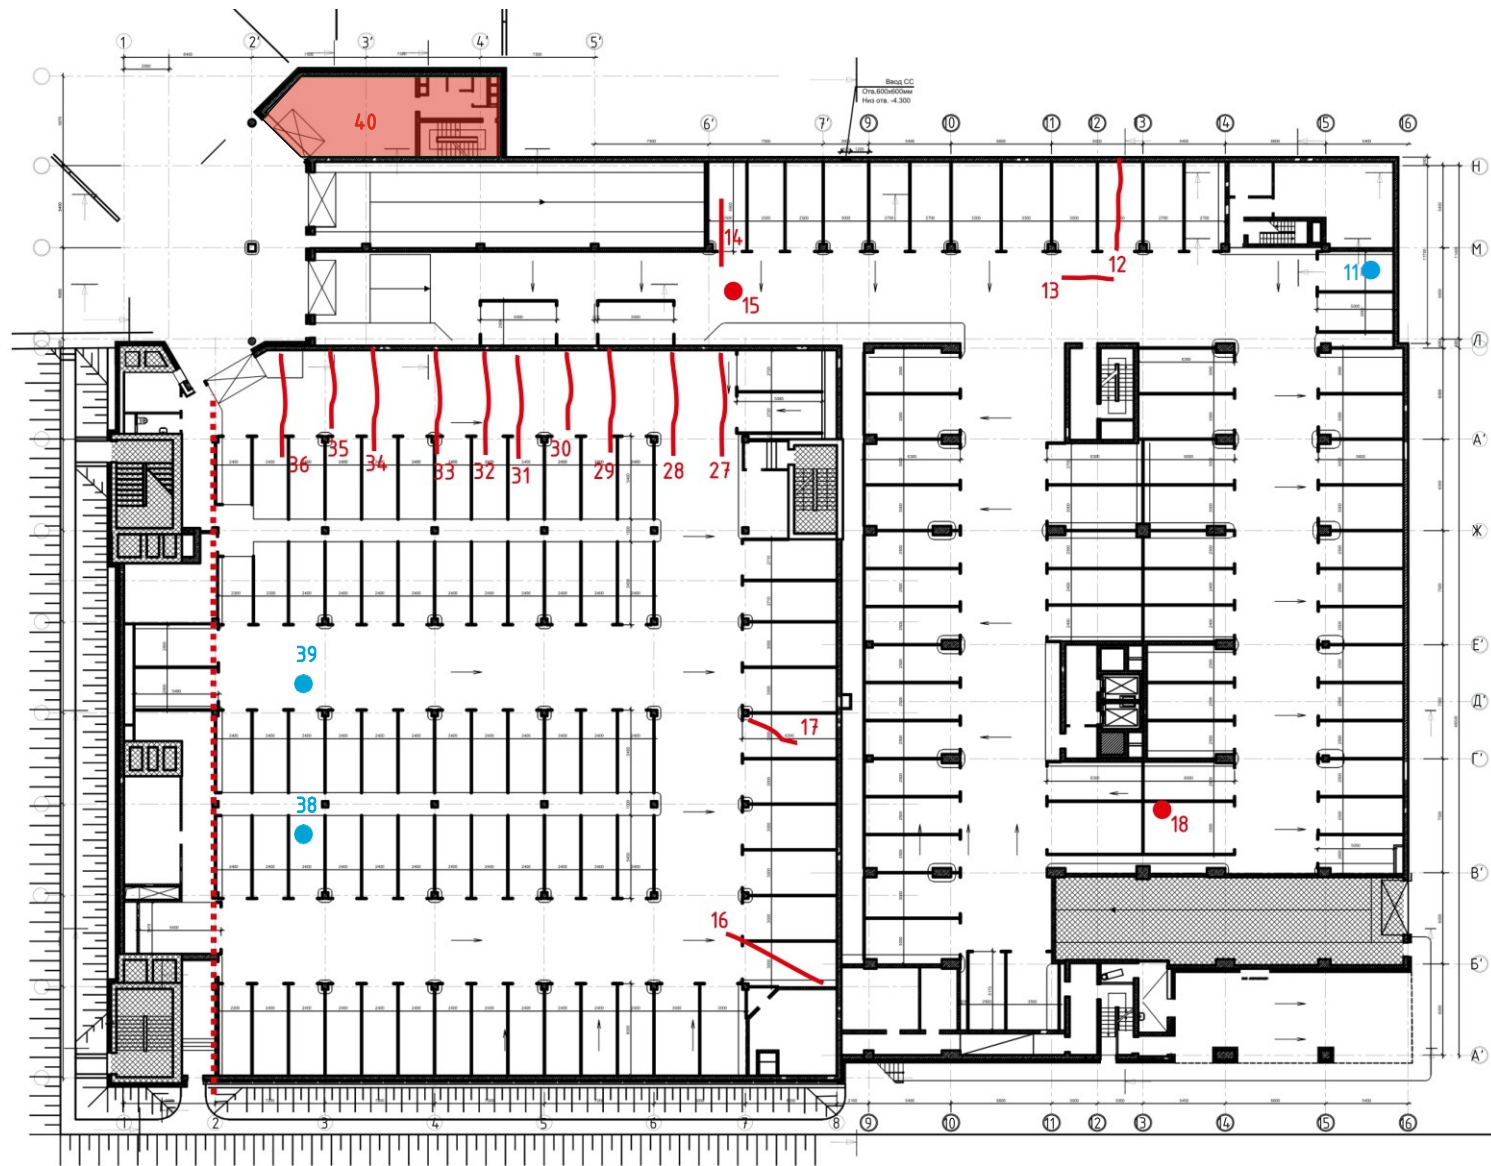
Ф.И.О.	Дата	Экспериментальный жилищно-гаражный комплекс над сооружением ГО» по адресу: г. Москва, ул. Чертановская 48к3	Стадия	Лист	Листов	
Проверил	Подписнов			Дефектная ведомость		20	87
Разработал	Киселева				Дефекты в вертикальных конструкциях в уровне - 1 этажа	ООО «СтройКонтроль»	
Разработал	Гарычев

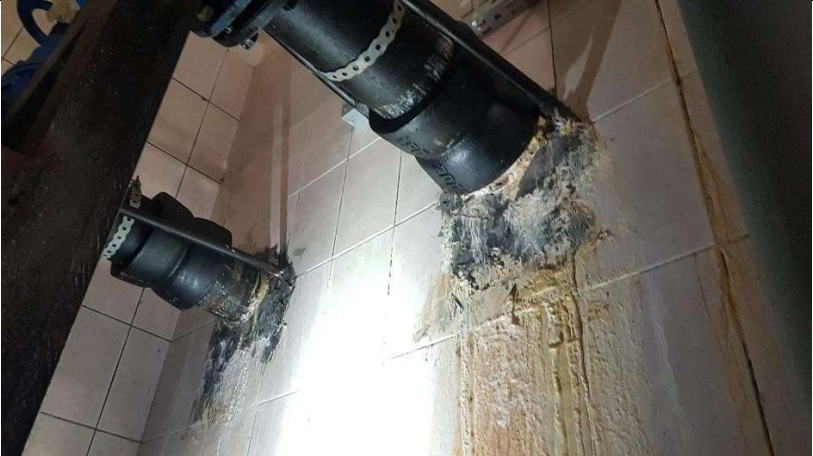
№п п	Наименование дефекта	Расположение дефекта	Параметры дефекта			Описание	Фото
			Длина, мм	Ширина, мм	Глубина , мм		
1	2	3	4	5	6	7	3
1	Ввод коммуникаций 2 отверстия.	15-16/А	250	250	-	Отсутствие герметичности в устройстве ввода коммуникаций. Диаметр каждого отверстия 250 мм.

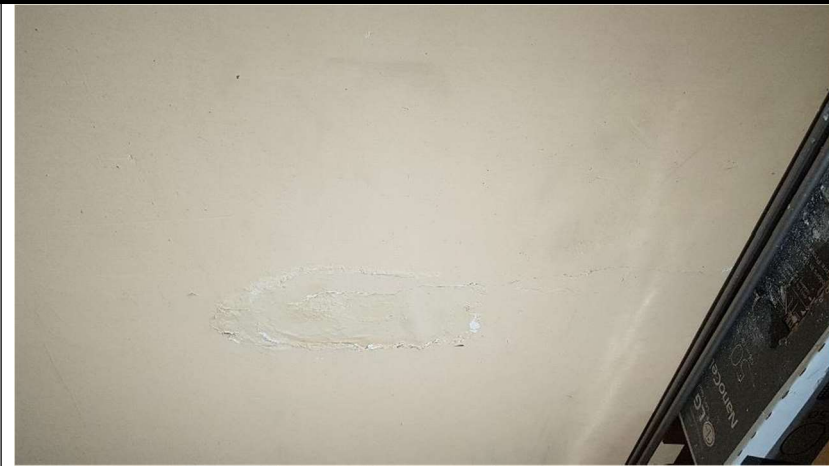
10	Протечка в стене	16/В'-Г'	100	100	-	Некачественно выполненный ремонт технологического отверстия от опалубочного тяжа

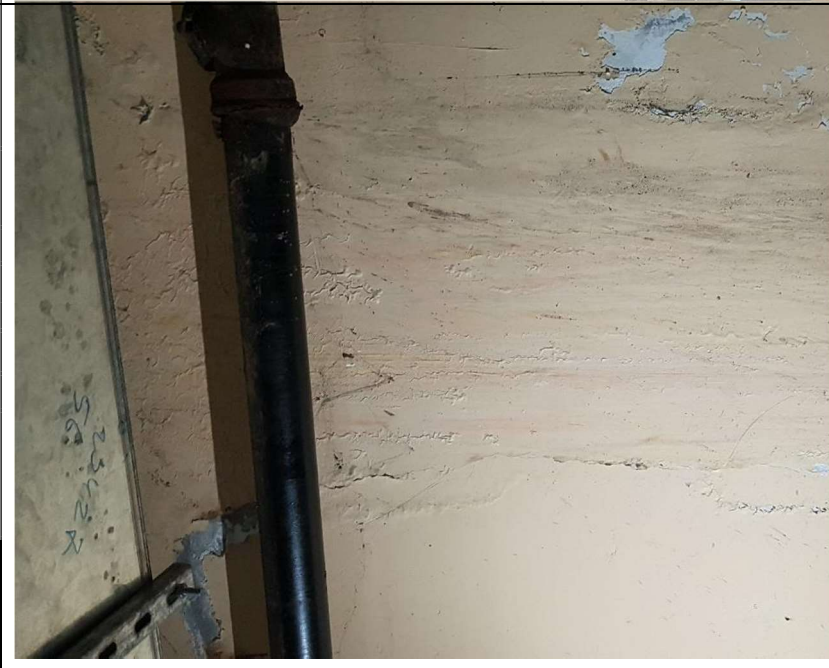
11	Протечка в стене. (Вертикальная трещина в стене + «холодный» шов в узле сопряжения стены с плитой перекрытия)	16/Г'	3000 (трещина)	-	-

1000 («холодный» шов)	-	-

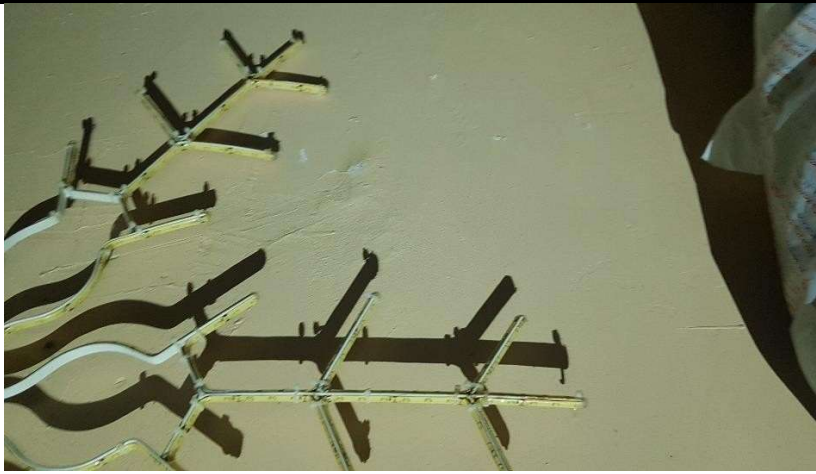
14	Протечка в стене	16/И'	100	100	-	Некачественно выполненный ремонт технологического отверстия от опалубочного тяжа

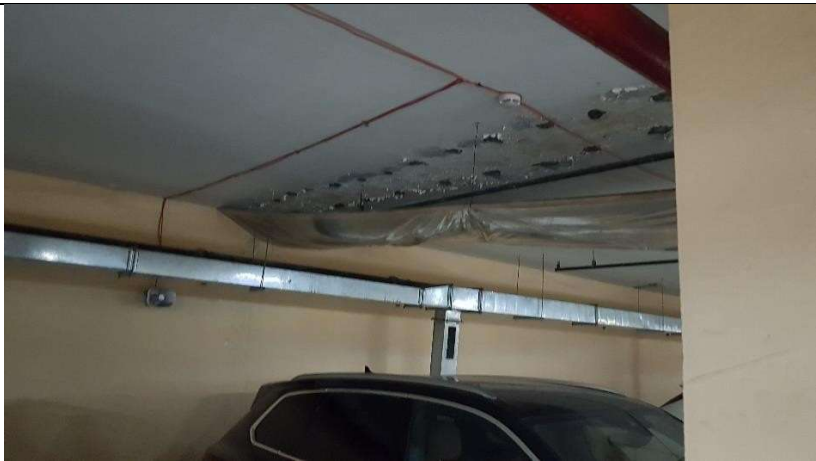
15	Трещина в плите перекрытия	16/И'-К	5500	-	сквозная	-

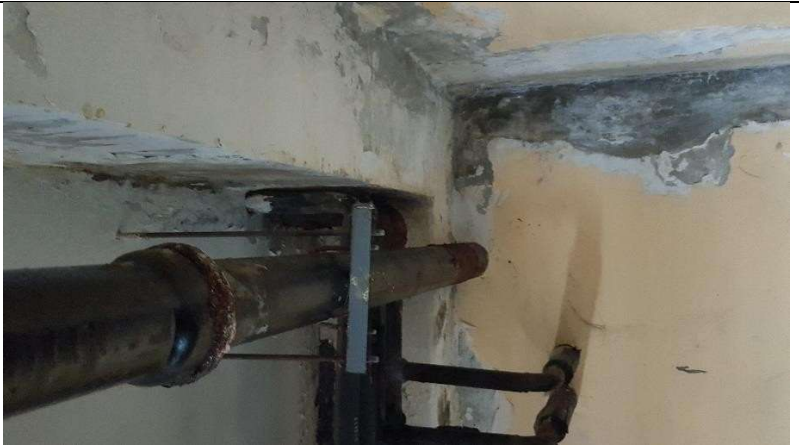
19	Отсутствие герметичности в устройстве ввода коммуникаций	16/М-Л	150	150	-	2 отверстия диаметром 150 мм каждое.

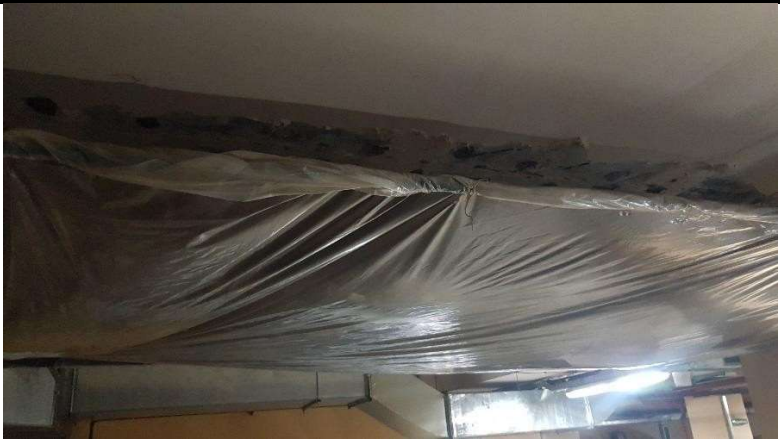
22	Трещина в плите перекрытия	13-14/М-Н	5500	-	сквозная	-

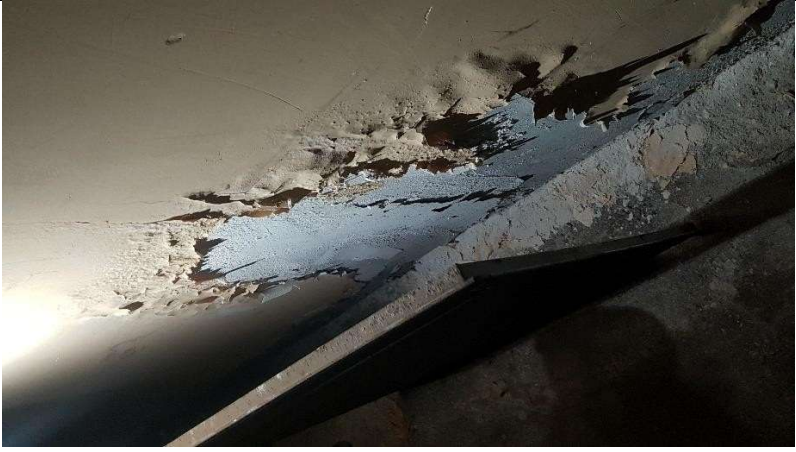
23	Трещина в плите перекрытия	13-14/М-Н	5500	-	сквозная	-	-
24	Протечка в стене. (Вертикальная трещина в стене + «холодный» шов в узле сопряжения стены с плитой перекрытия)	12-13/Н	3000 (трещина)	-	-	-

1000 («холодный» шов)	-	-

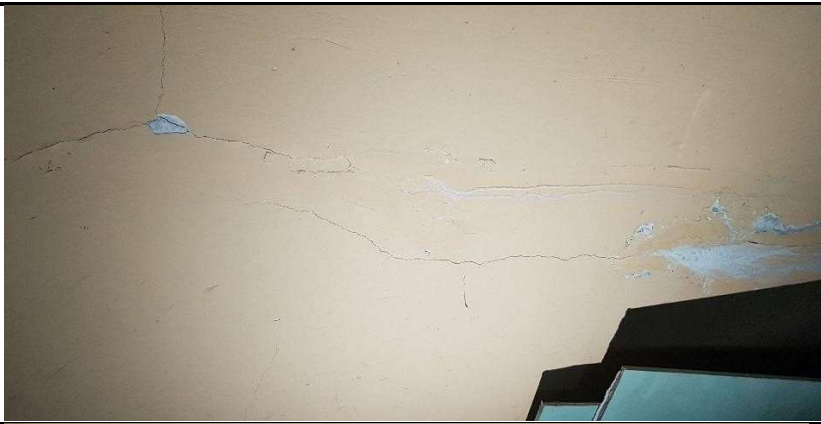
25	Протечка в стене. (Вертикальная трещина в стене + «холодный» шов в узле сопряжения стены с плитой перекрытия)	12-13/Н	4000	0,8	сквозная	-

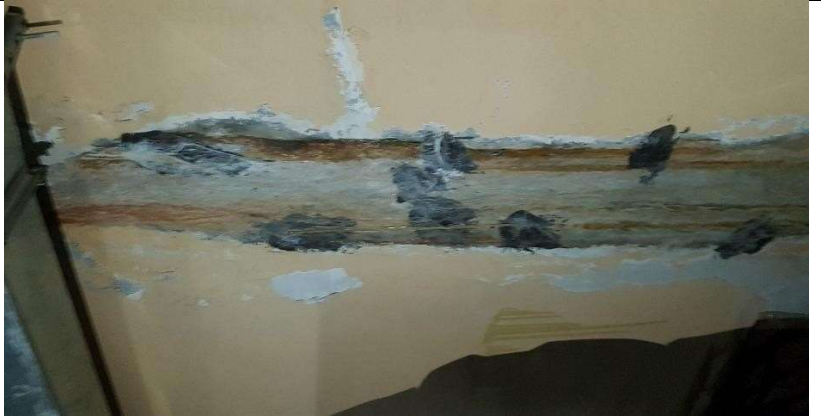
26	Две трещины в стене	11/Н	3000	-	-	Две трещины, со следами ранее некачественно выполненного ремонта

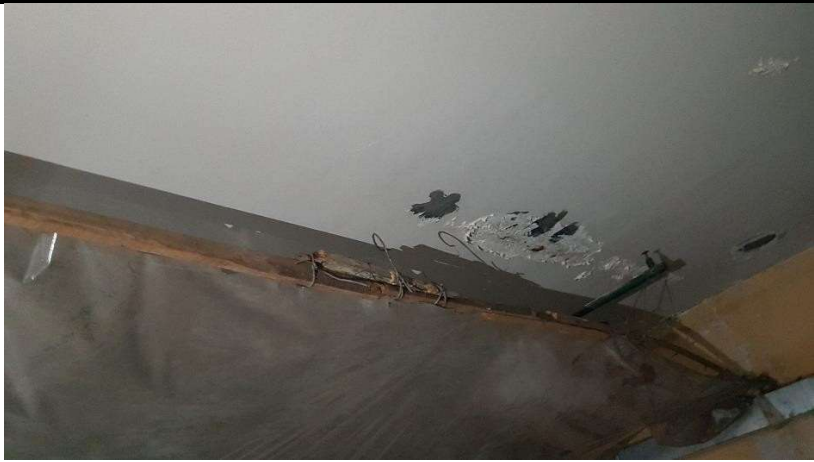
27	Трещина в плите перекрытия	11/М-Н	5500	-	сквозная	-

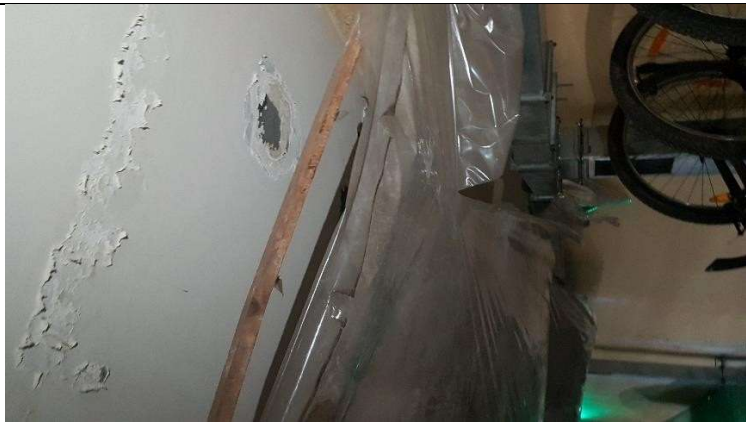
28	Намокание по площади	10-11/М-Н	500	500	-	-

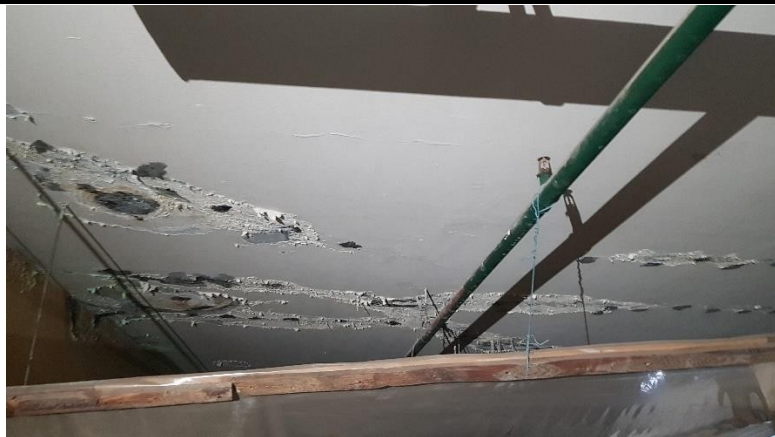
29	Трещина в плите перекрытия	10-11/М-Н	5500	-	сквозная	-

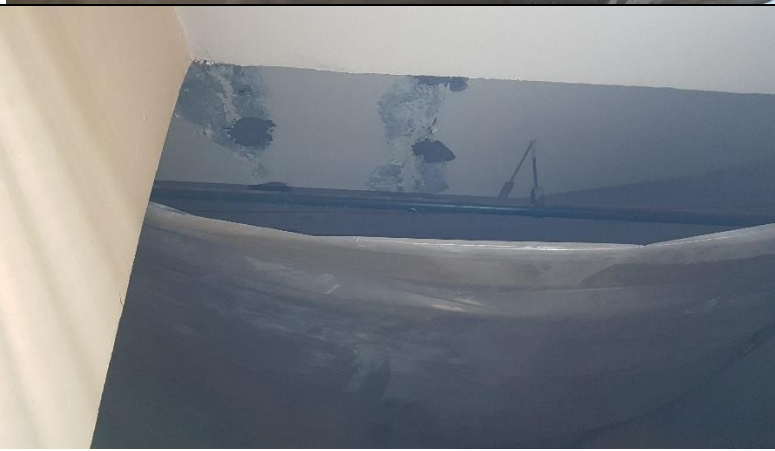
30	Трещина в плите перекрытия	10-11/М-Н	500	-	сквозная	-

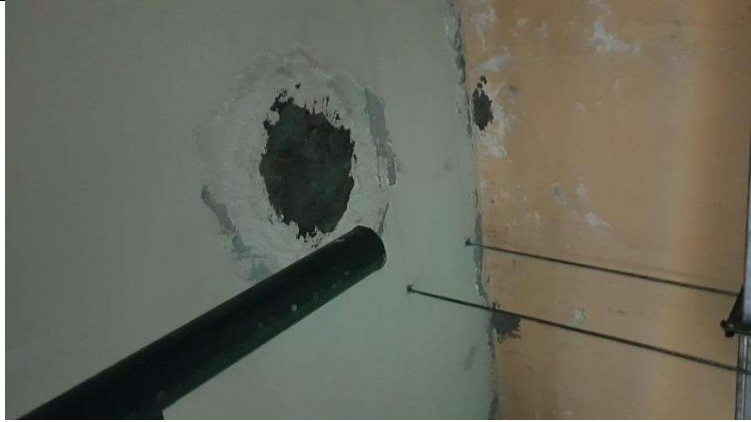
34	Трещина в плите перекрытия	9-10/М-Н	5600				См. фото 33
35	Трещина в плите перекрытия	9-10/М-Н	5600				См. фото 33
36	Протечка в плите перекрытия	9-10/М-Н	300	300	-

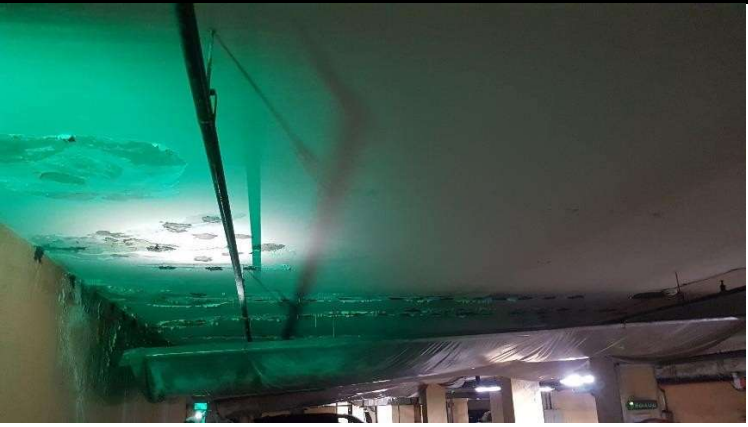
37	Трещина в плите перекрытия	9-10/М-Н	5600	-	-	-

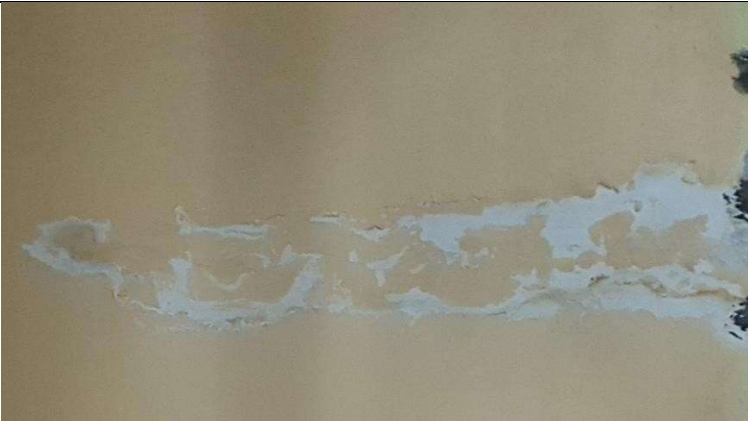
«холодный» шов в узле сопряжения стены с плитой перекрытия)						
42	Некачественно устраненный участок	9/Н	300	300	-	-	-
43	Протечка в стене. (Вертикальная трещина в стене + «холодный» шов в узле сопряжения стены с плитой перекрытия	8-9/Н	9-10/Н	4000	-	сквозная

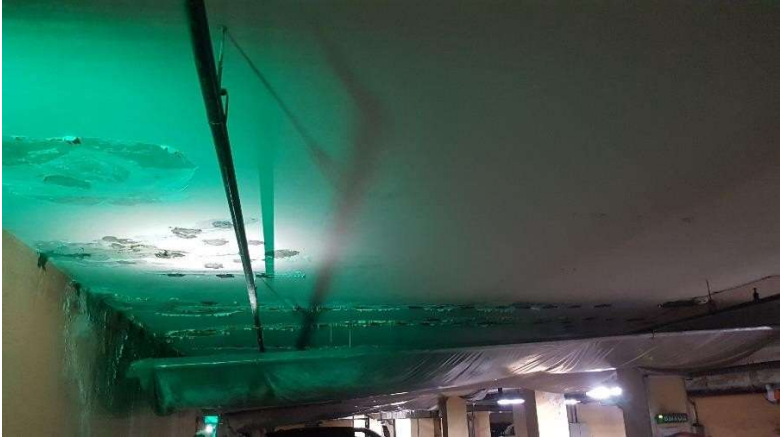
44	Трещина в плите перекрытия	6-9/М-Н	5600	-	-	-

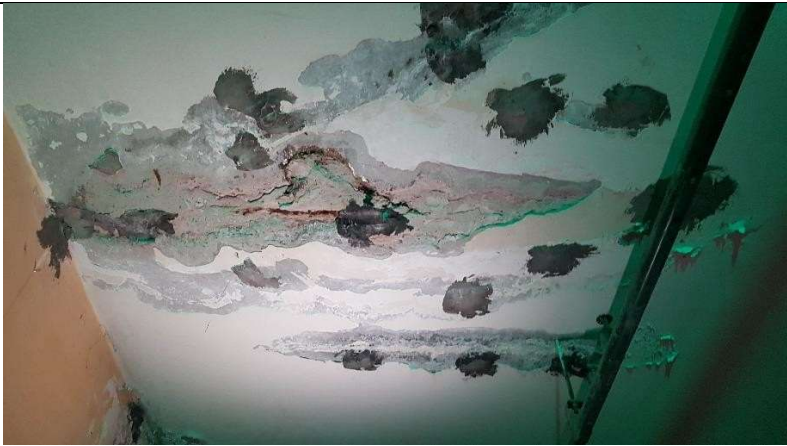
46	Трещина в плите перекрытия	6-9/М-Н	5600	-	-	-	См. фото 44
47	Трещина в плите перекрытия	6-9/М-Н	5600	-	-	-	См. фото 44
48	Трещина в плите перекрытия	6-9/М-Н	5600	-	-	-	См. фото 44
49	Трещина в плите перекрытия	6-9/М-Н	5600	-	-	-	См. фото 44
50	Трещина в плите перекрытия	6-9/М-Н	1500	-	-	-

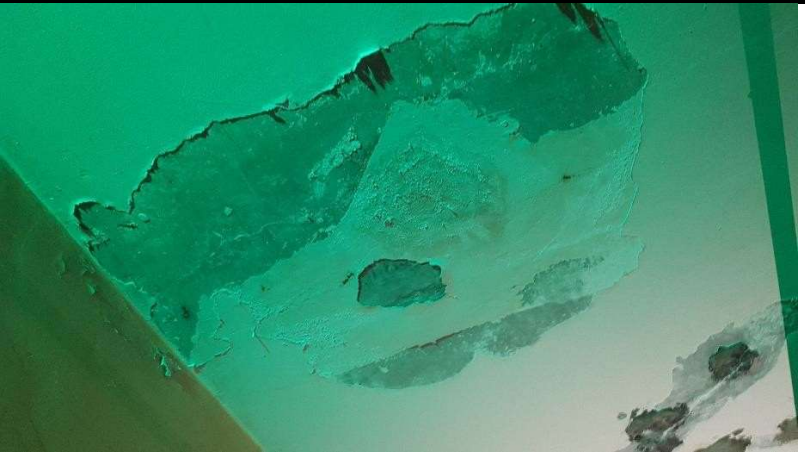
53	Следы протечек в плите перекрытия	6-7/М-Н	200	200	-	-

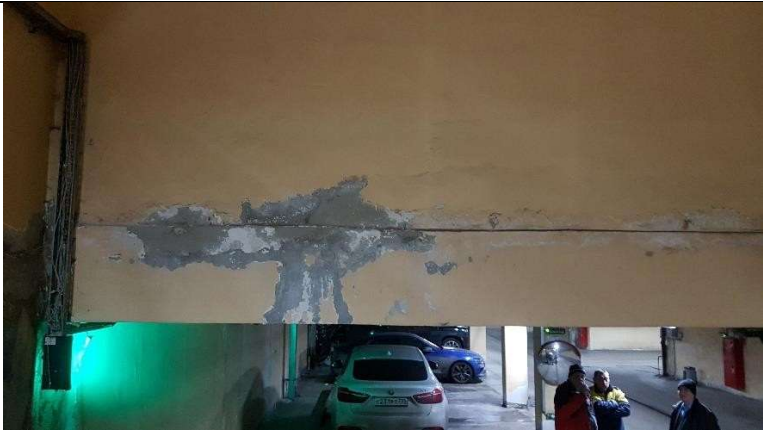
57	«ХОЛОДНЫЙ» шов в конструкции стены	4-6/М-Н	15500	-	-	-	См. фото 56
58	«ХОЛОДНЫЙ» шов в зоне сопряжения конструкции стены и плиты перекрытия	5-6/М-Н	5600	-	-	-

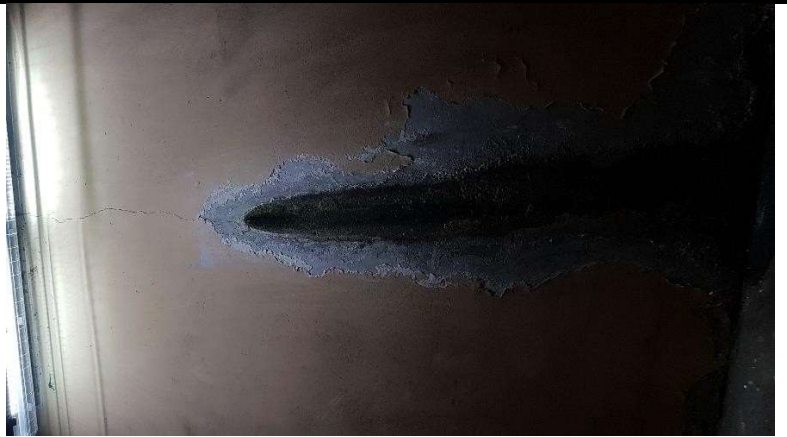
63	Трещина в конструкции стены	4-5/М-Н	4000	-	-	-

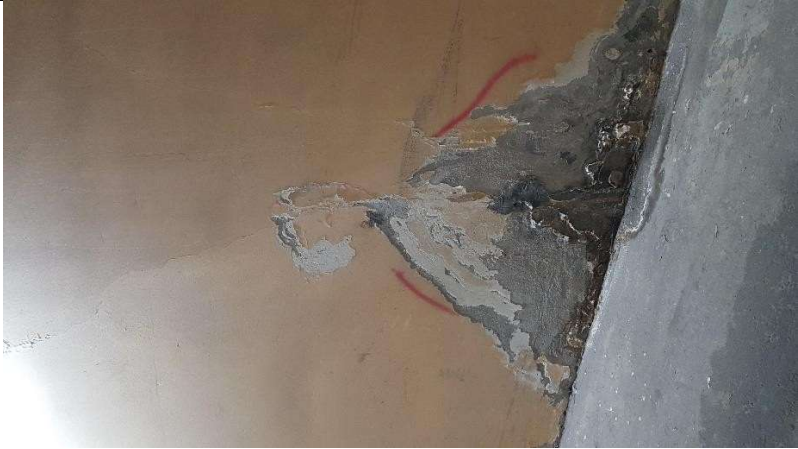
64	Трещина в конструкции стены	4-5/М-Н	4000	-	-	-

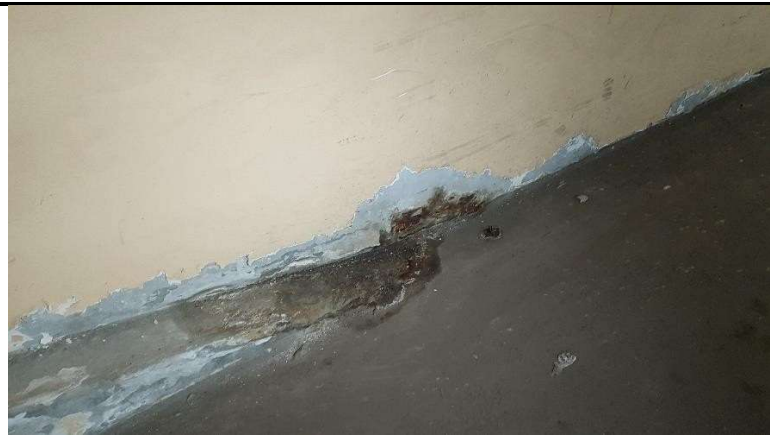
68	Протечка В зоне сопряжения стены и перекрытия	500	100	-	-	-

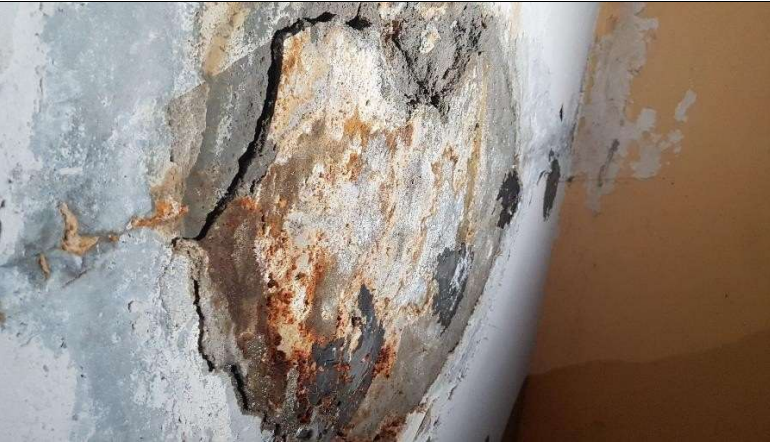
69	Трещина в плите перекрытия	4-5/М- Н	5600	-	-	-	-
70	Дефектный участок в плите перекрытия	5-6/М- Н	500	500	-	Требуется расшивка, расчистка, с последующим восстановлением ремонтными составами

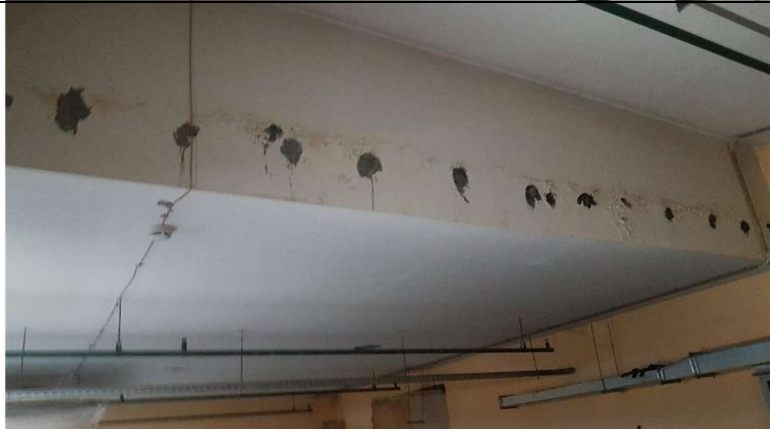
71	«ХОЛОДНЫЙ» шов в конструкции балки	5-6/М	6000	-	-	-	 
72	«ХОЛОДНЫЙ» шов в консольной части плиты перекрытия	4-5/Н-М	5400	-	-	-

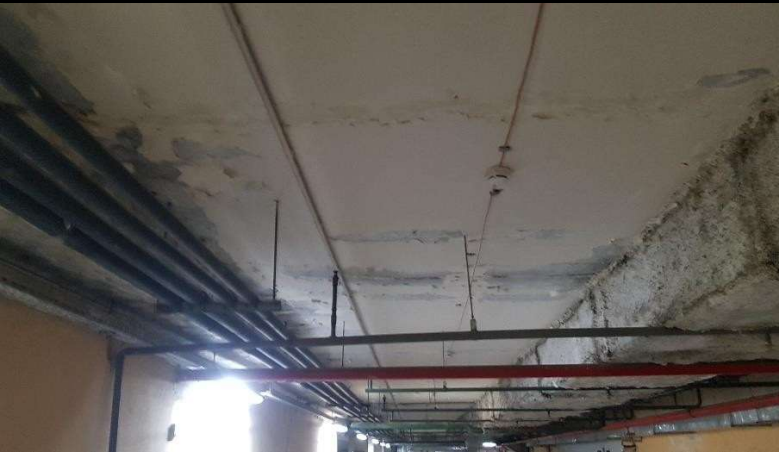
77	Трещины в плите перекрытия в количестве 3 шт	4-5/М-Л	5600	-	-	-

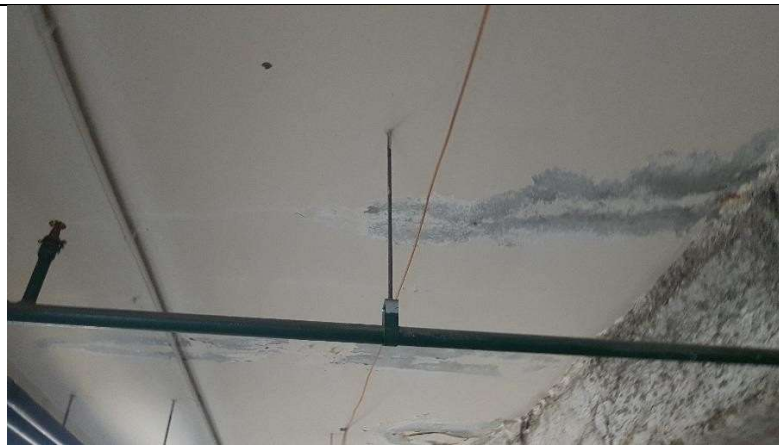
78	Трещина в плите перекрытия	4-5/М-Л	5600	-	-	-

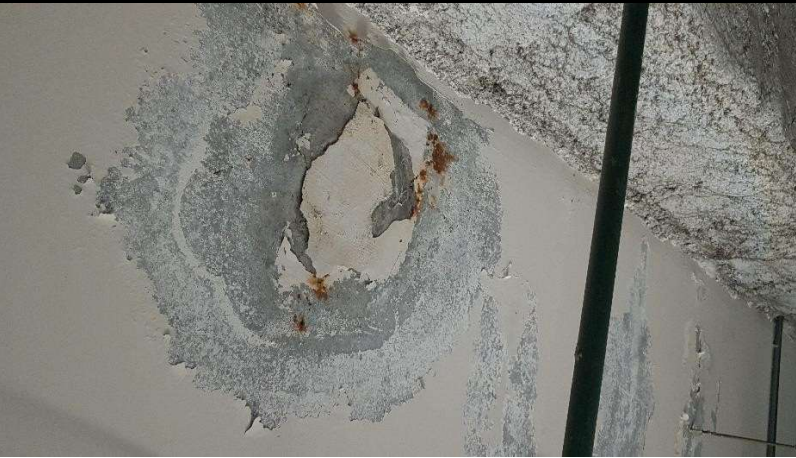
80	Дефектный участок со следами протечек в плите перекрытия	6-7/М-Л	300	300	-	-

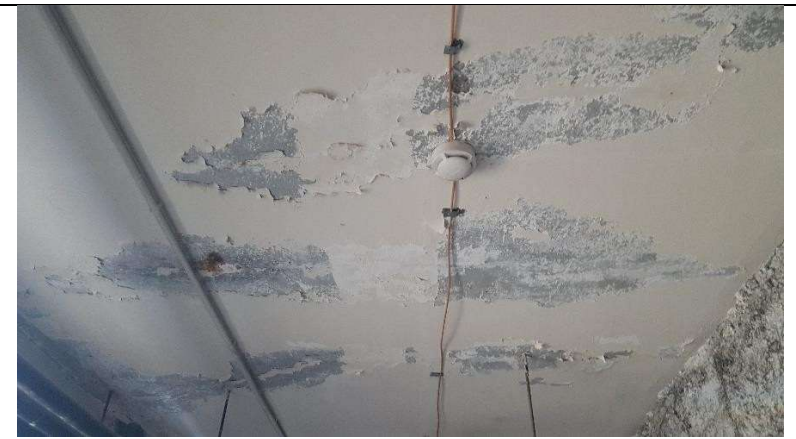
81	Трещины в плите перекрытия в количестве 3 шт	6-7/М-Л	5600	-	-	-

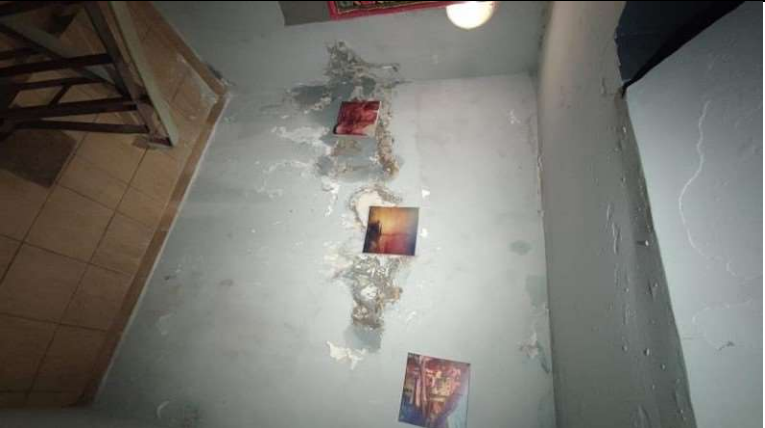
85	Протечка в конструкции стены	2-4/О-Н	2000	15000	-	-

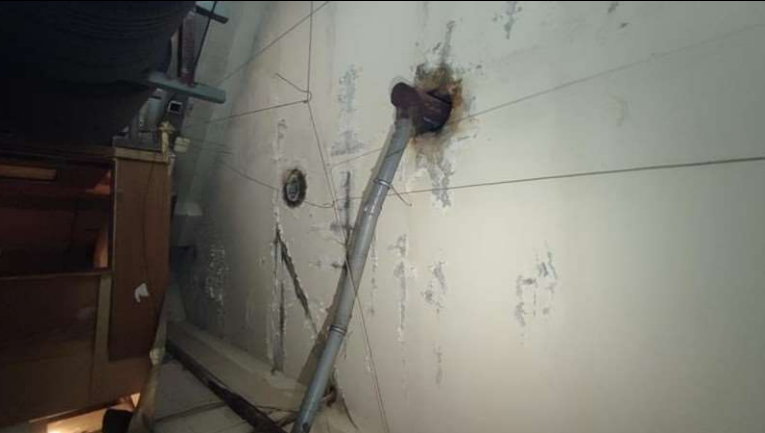
86	Протечки и трещины в конструкции плиты перекрытия в зоне мойки	2-4/О-Н	15 000	6 000	-	-
