ТЕХНИЧЕСКИЙ ОТЧЕТ

**по результатам визуально-инструментального обследования конструкций
подвальной части на объекте «Экспериментальный жилищно-гаражный
комплекс над сооружением ГО» по адресу:
г. Москва, ул. Чертановская 48к3.**

Данный Технический отчет составлен по результатам обследования конструкций в уровне -3, -2 и -1 этажей, в подвальной части здания (1-16/А-Н).

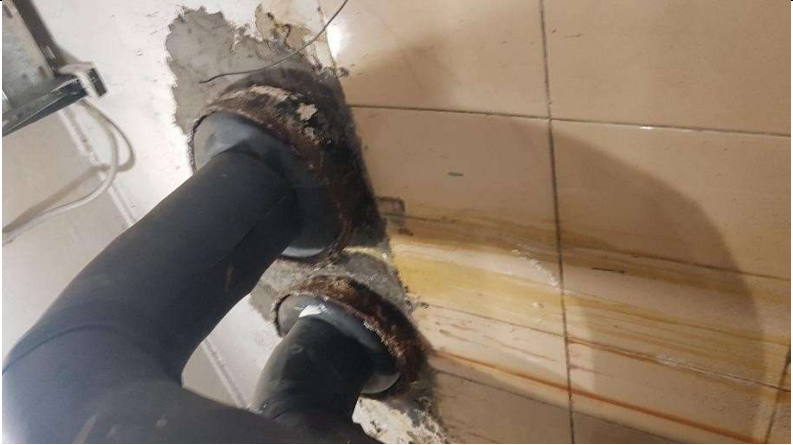
№п п	Наименование дефекта	Расположение дефекта	Параметры дефекта			Описание	Фото
			Длина, мм	Ширина, мм	Глубина , мм		
1	2	3	4	5	6	7	3
1	Ввод коммуникаций 2 отверстия.	15-16/Н	350	350	-	Отсутствие герметичности в устройстве ввода коммуникаций. Диаметр каждого отверстия 350 мм.

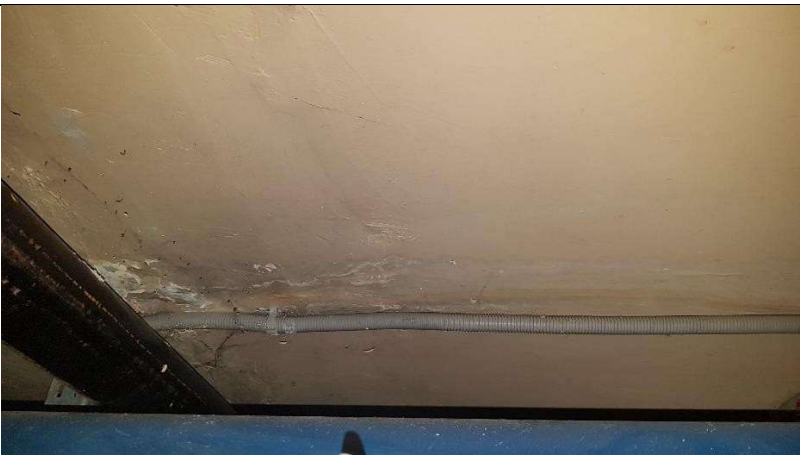
3	<p>Протечка в стене. (Вертикальная трещина в стене + «холодный» шов в узле сопряжения стены с плитой перекрытия)</p>	16/Г-В	4000	-	-	-

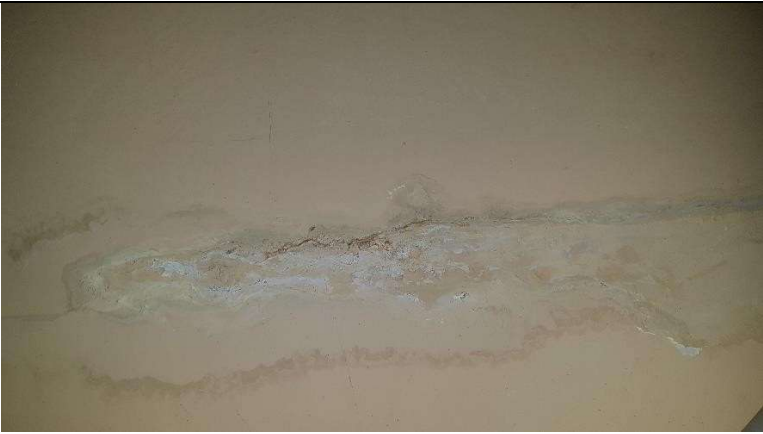
4	Протечка в стене. (Вертикальная трещина в стене + «холодный» шов в узле сопряжения стены с плитой перекрытия)	16/Г-Д	4000	-	-	-

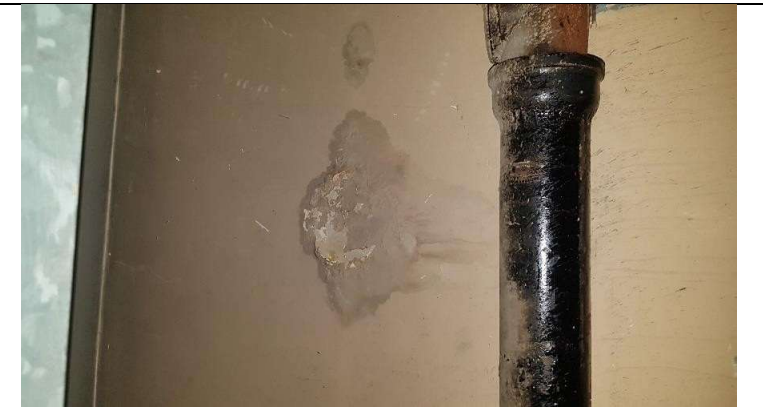
6	Протечка в стене	16/Д-Е	250	200	-	-

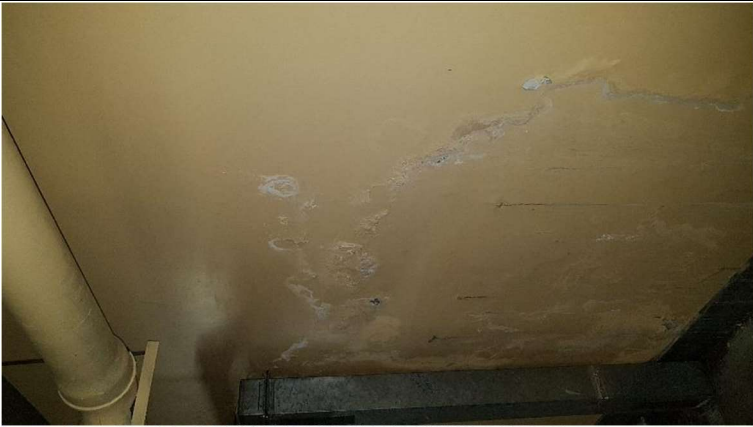
10	Трещина в конструкции стены	16/Ж-И	2500	-	-	-

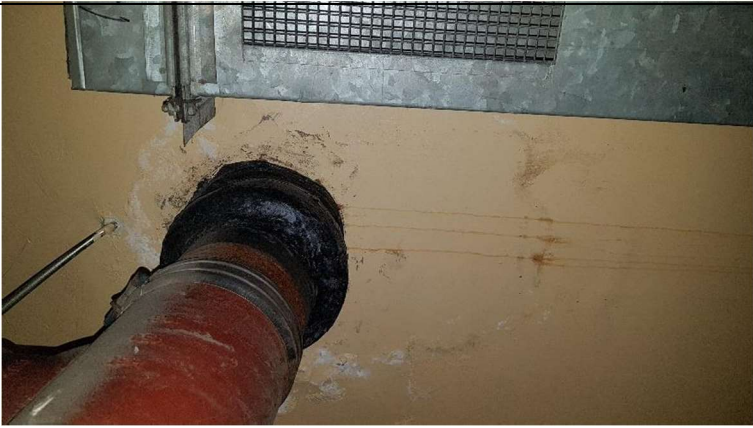
11	Ввод коммуникаций	16/Ж-И	350	350	-	Отсутствие герметичности в устройстве ввода коммуникаций. Диаметр отверстия 350 мм.

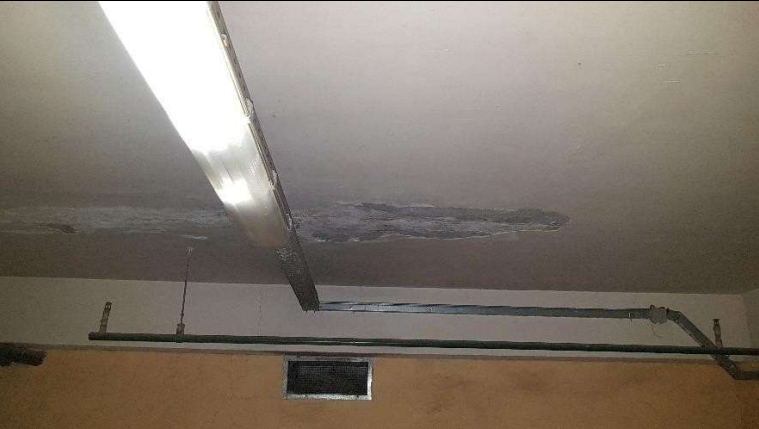
16	Трещина в плите перекрытия	13-14/Н-М	5600	-	сквозная	-

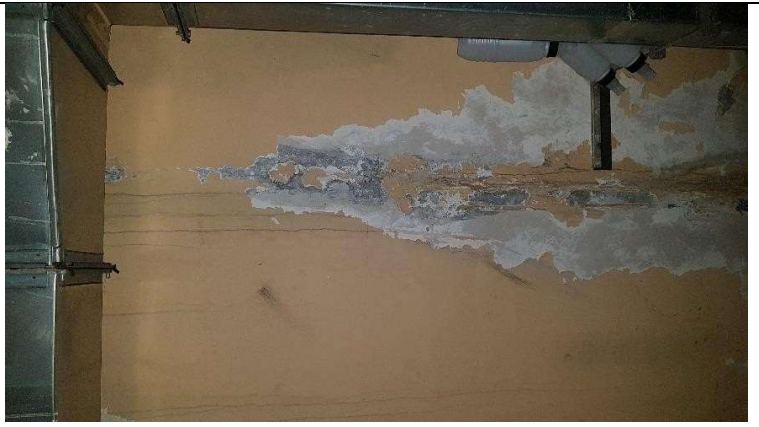
17	Протечка в стене. (Вертикальная трещина в стене + «холодный» шов в узле сопряжения стены с плитой перекрытия)	10-11/Н	4000	-	-	-

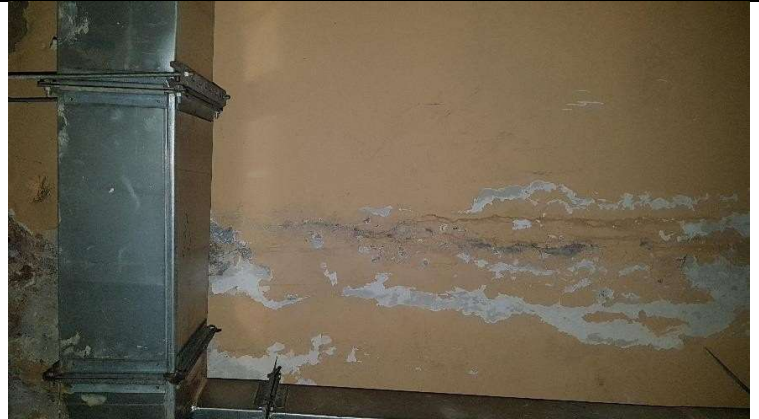
18	Протечка в стене. (Вертикальная трещина в стене + «холодный» шов в узле сопряжения стены с плитой перекрытия)	10-11/Н	4000	-	-	-

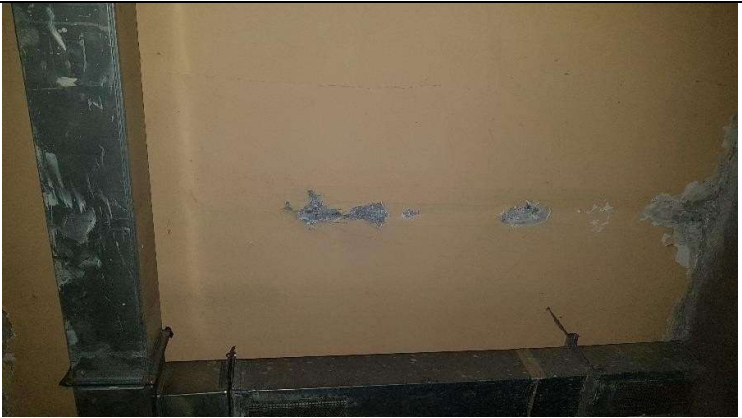
19	Протечка в стене. (Вертикальная трещина в стене + «холодный» шов в узле сопряжения стены с плитой перекрытия)	9-10/Н	4000	-	-	-

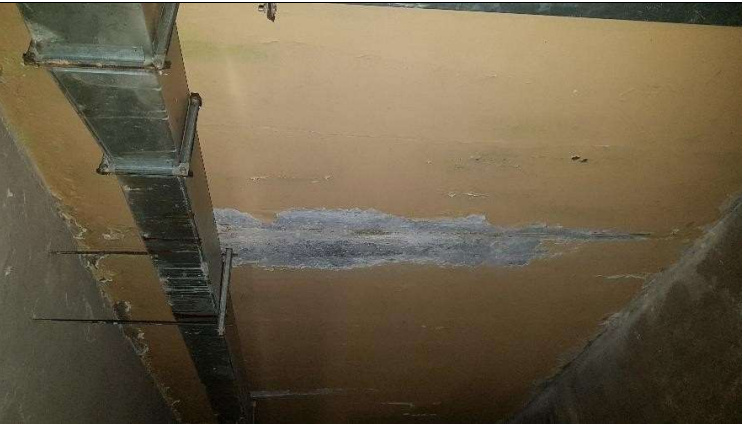
20	Протечка в стене. (Вертикальная трещина в стене + «холодный» шов в узле сопряжения стены с плитой перекрытия)	9-10/Н	4000	-	-	-

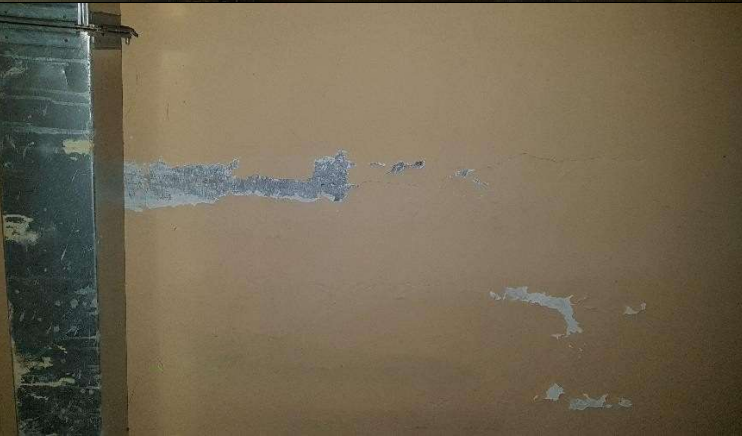
21	Протечка в стене. (Вертикальная трещина в стене + «холодный» шов в узле сопряжения стены с плитой перекрытия)	7-9/Н	4000	-	-	-

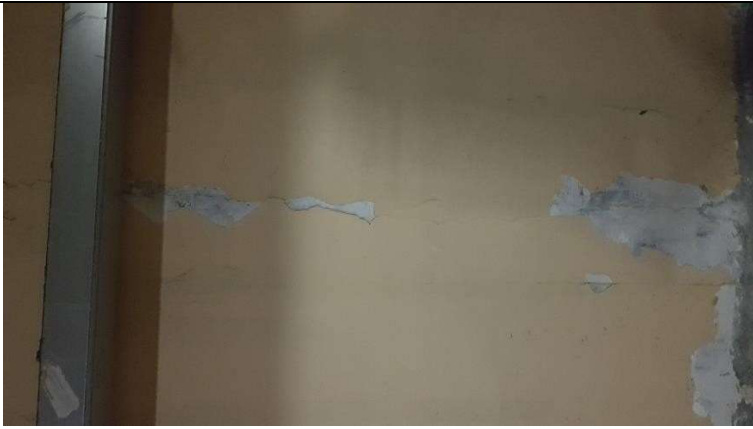
23	Протечка в стене. (Вертикальная трещина в стене + «холодный» шов в узле сопряжения стены с плитой перекрытия)	6-7/Н	4000	-	-	-

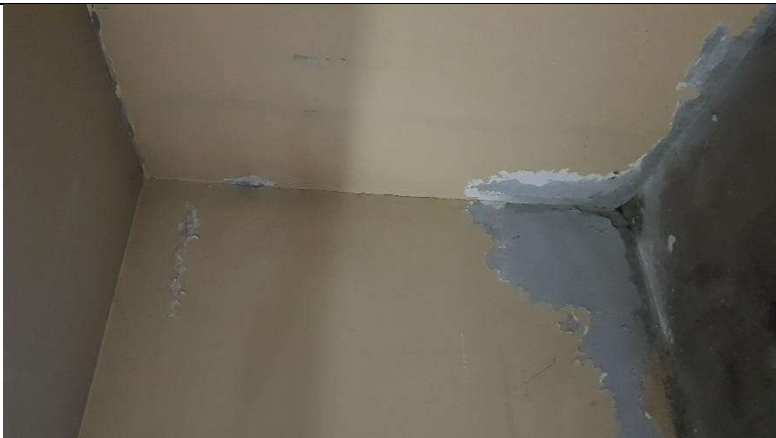
24	Протечка в стене. (Вертикальная трещина в стене + «холодный» шов в узле сопряжения стены с плитой перекрытия)	6-7/Н	4000	-	-	-

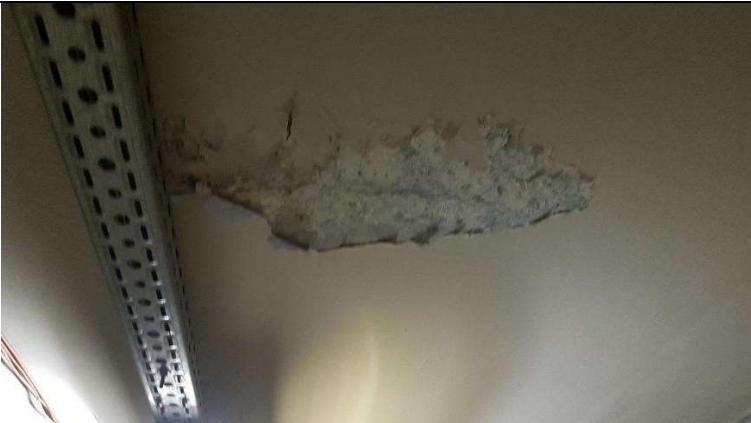
31	Трещина в плите перекрытия	6-7/М-Л	700	-	-	-

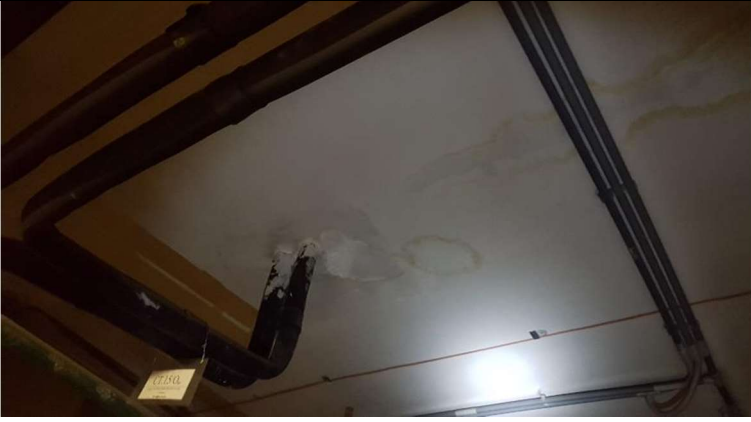
39	Ввод коммуникаций	14-15/Г-В	250	100	-	Отсутствие герметичности в устройстве ввода коммуникаций.

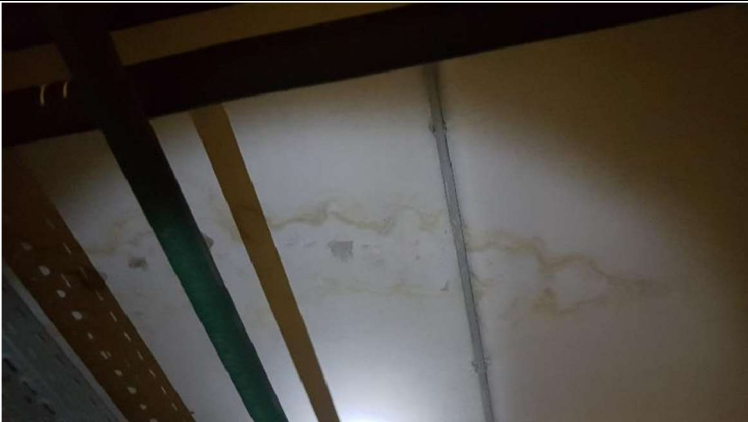
40	Трещина в перекрытии	15-16/Г-В	4500	-	-	-

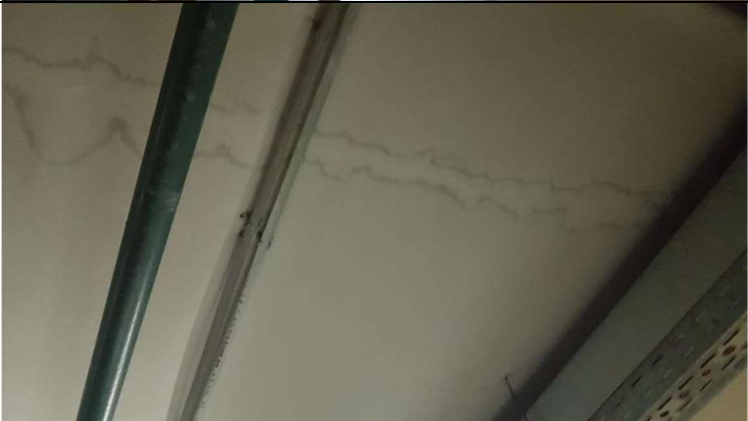
41	Трещина в перекрытии	14/Г-В	7000	-	-	-

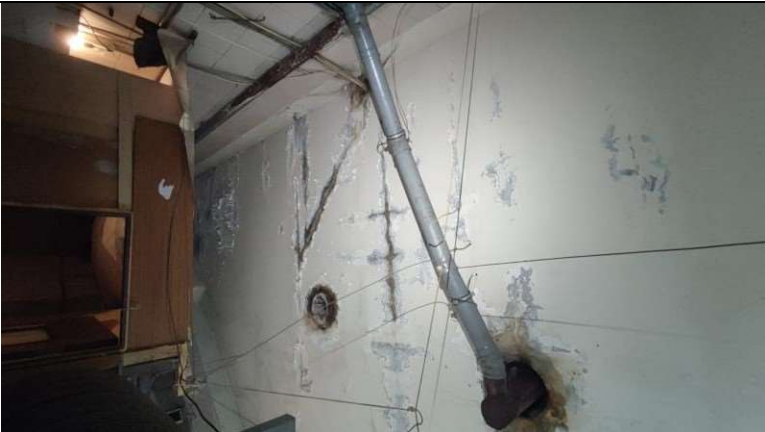
49	Протечки и трещины в конструкции плиты перекрытия в зоне мойки	2-4/О-Н	15 000	6 000	-	-

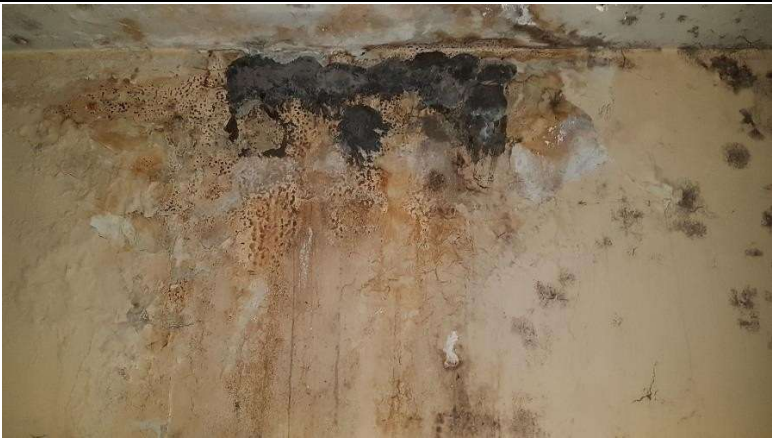
7	Протечка в стене. (Вертикальная трещина в стене + «холодный» шов в узле сопряжения стены с плитой перекрытия)	16/Ж-И	3000 (трещина)	-	-	3000 (трещина)

2000 («холодный» шов)	-	-	1000 («холодный» шов)

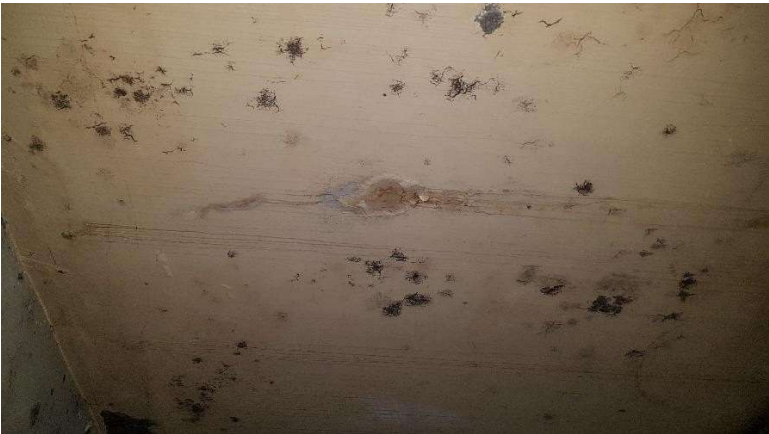
8	Протечка в стене. (Вертикальная трещина в стене + «холодный» шов в узле сопряжения стены с плитой перекрытия)	16/Ж-И	3000 (трещина)	-	-	3000 (трещина)

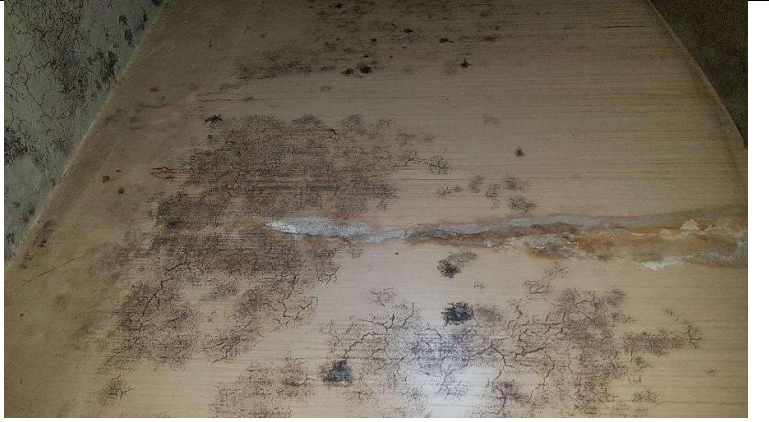
1000 («холодный» шов)	-	-	1000 («холодный» шов)	
9	Протечка в стене. (Вертикальная трещина в стене + «холодный» шов в узле сопряжения стены с плитой перекрытия)	16/И-К	3000 (трещина)	-	-	-

1000 («холодный» шов)	-	-	-

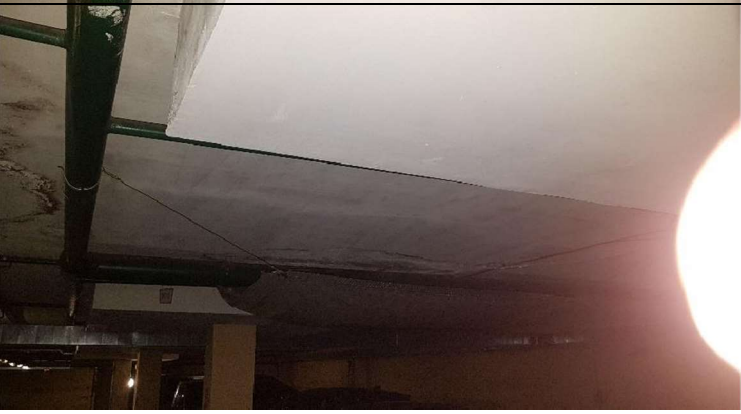
10	Протечка в стене. («Косая», наклонная трещина в стене)	16/И- К	3200	-	-	-	 
11	Ввод коммуникаций в перекрытии	15- 16/И-К	200	200	-	Отсутствие герметичности в устройстве ввода коммуникаций.	 
12	Трещина в плите перекрытия	12- 13/М-Н	5600	-	сквозная	-

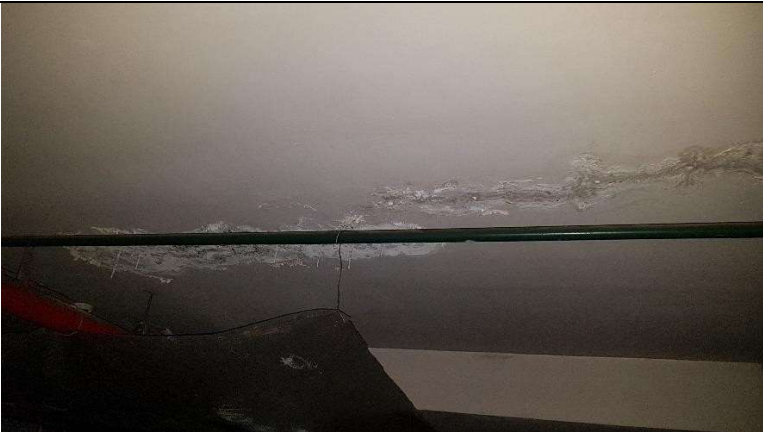
16	Трещина в перекрытии	7-8/Б-В	4000	-	-	-

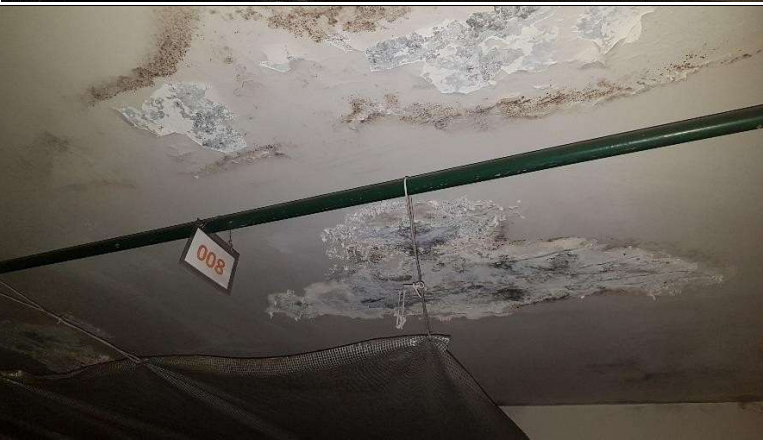
17	Трещина в перекрытии	7-8/Д-Г	3000	-	-	-

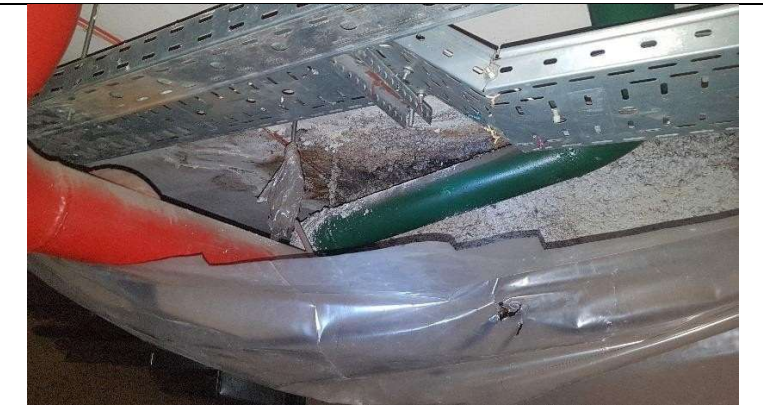
18	Протечки в зоне вентиляционного короба	13-14/В-Г	700	400	-	-

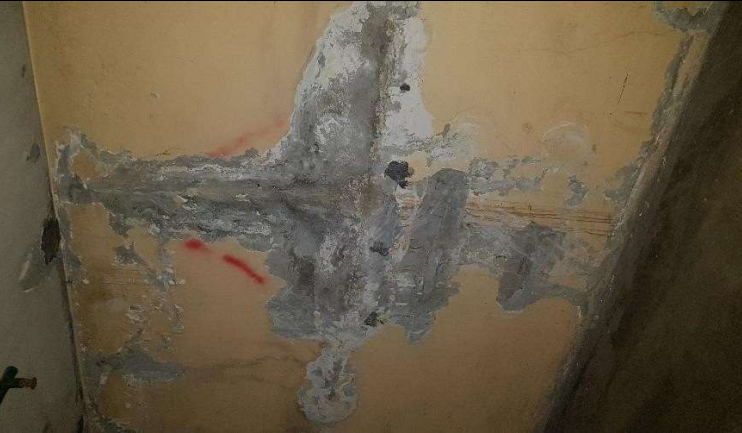
24	Протечка в стене. (Вертикальная трещина в стене + «холодный» шов в узле сопряжения стены с плитой перекрытия)	6-7/Л	4000	-	-	-

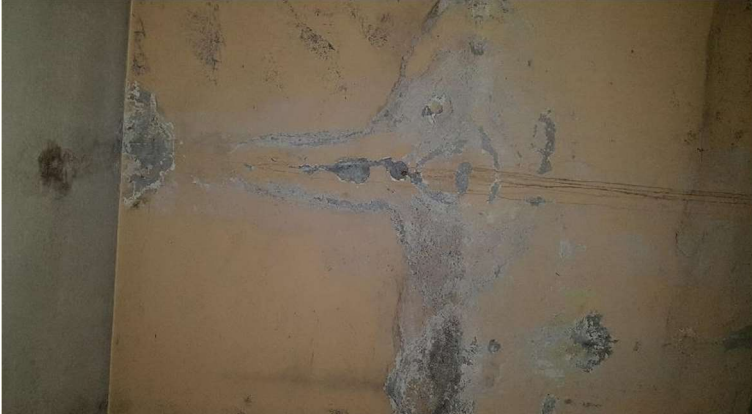
25	Протечка в стене. (Вертикальная трещина в стене + «холодный» шов в узле сопряжения стены с плитой перекрытия)	6-7/Л	4000	-	-	-

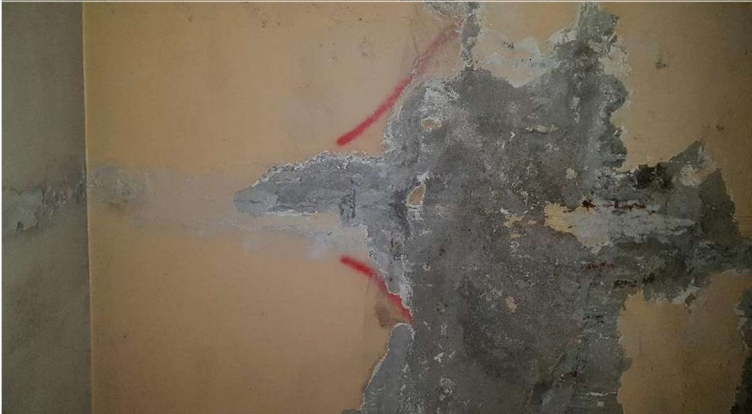
26	Протечка в стене. (Вертикальная трещина в стене + «холодный» шов в узле сопряжения стены с плитой перекрытия)	6-7/Л	4000	-	-	-

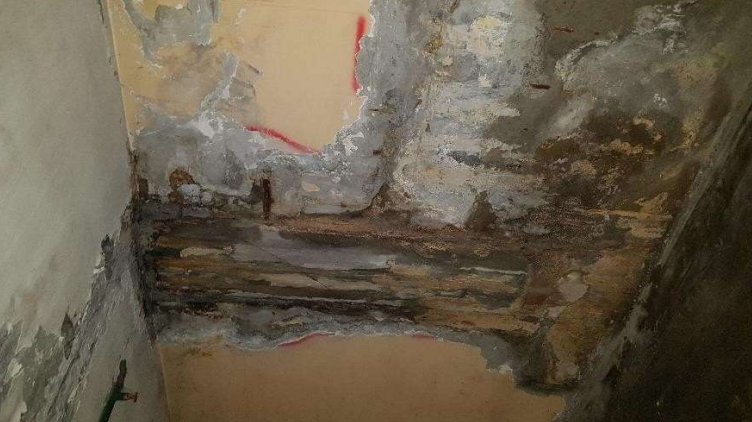
26.1	Дефектная зона в стене.	6-7/Л	2000	3000	-	-
