ТЕХНИЧЕСКИЙ ОТЧЕТ

**по результатам визуально-инструментального обследования конструкций
подвальной части на объекте «Экспериментальный жилищно-гаражный
комплекс над сооружением ГО» по адресу:
г. Москва, ул. Чертановская 48к3.**

Данный Технический отчет составлен по результатам обследования конструкций в уровне -3, -2 и -1 этажей, в подвальной части здания (1-16/А-Н).

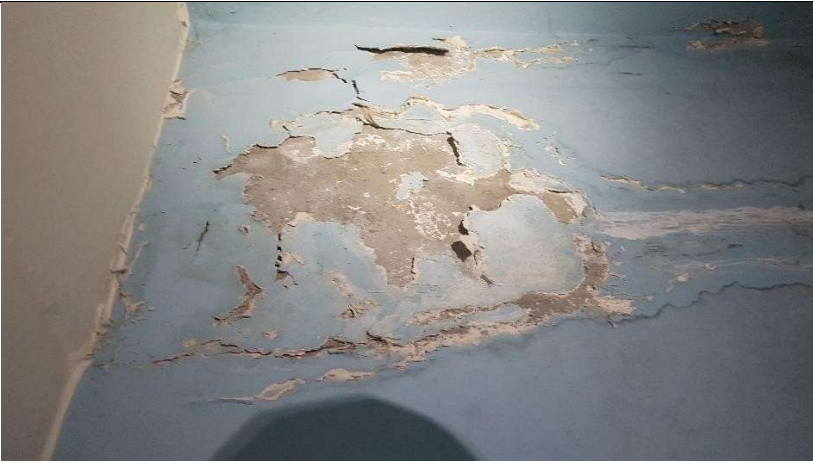
2	Протечка в стене в лестничной клетке	12-13/А	-	-	-	Деструкция штукатурных слоев, следы замачивания

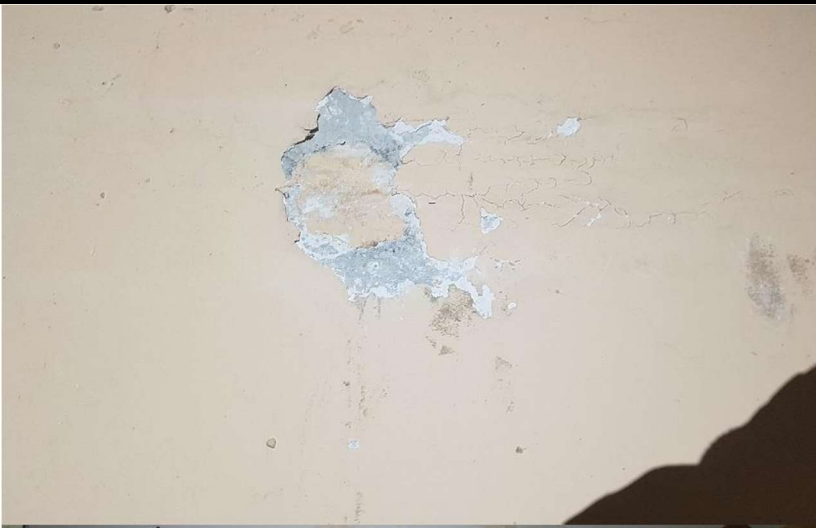
8	Протечка в стене	16/В'	100	100	-	Некачественно выполненный ремонт технологического отверстия от опалубочного тяжа

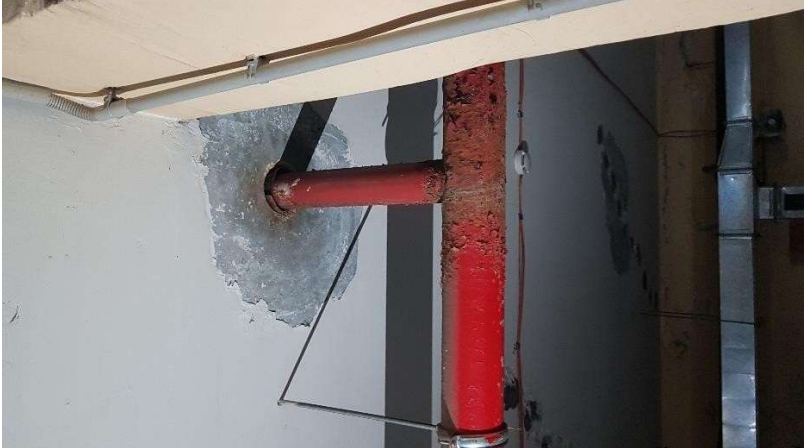
12	Отсутствие герметичности в устройстве ввода коммуникаций	15/Г'	120	120	сквозной	Отсутствие герметичности в устройстве ввода коммуникаций.

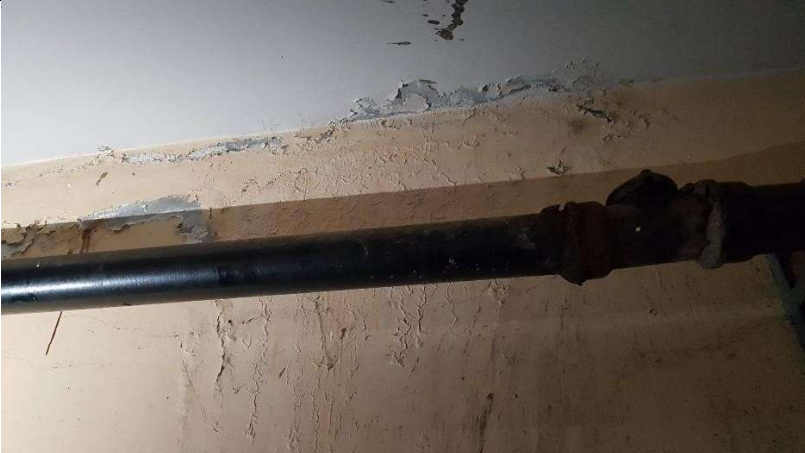
13	«ХОЛОДНЫЙ» шов в узле сопряжения стены с плитой перекрытия	16/В'-Д'	6000	-	-	-

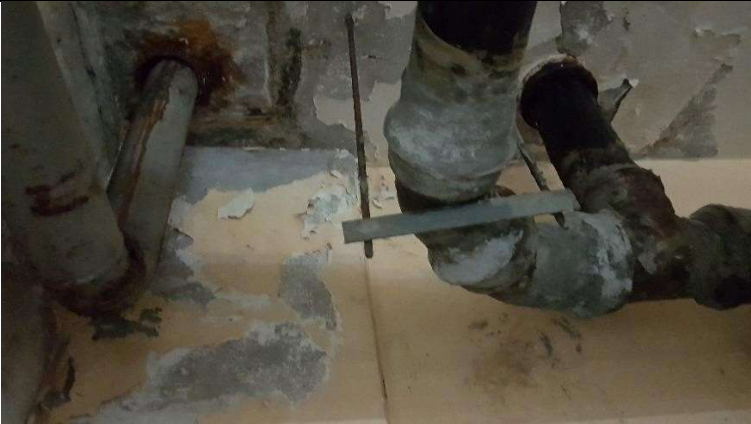
16	Отсутствие герметичности в устройстве ввода коммуникаций	16/В'-Г'	150	150	-	2 отверстия диаметром 150 мм каждое.

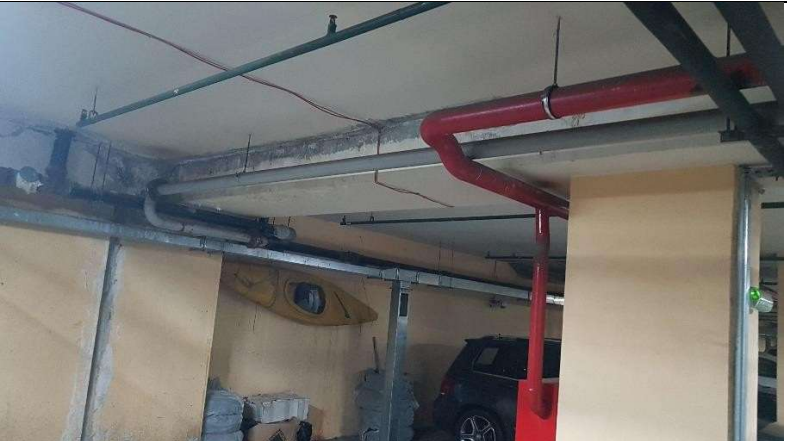
17	Узел сопряжения монолитной балки и плиты перекрытия	9-16/К	-	-	-	-

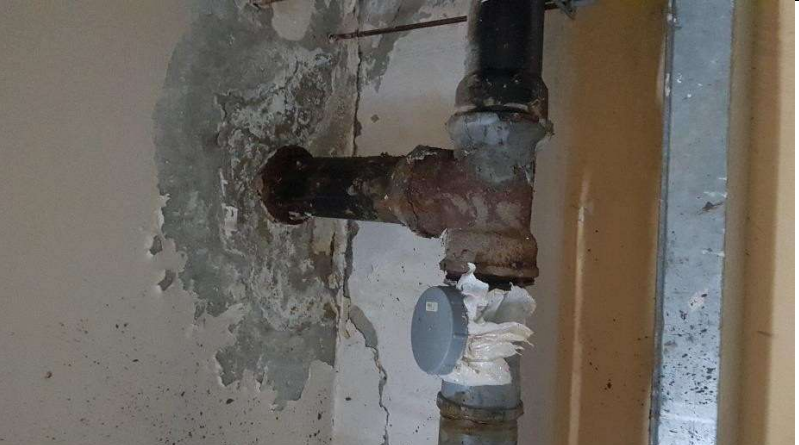
18	Отсутствие герметичности в устройстве ввода коммуникаций	16/М-Л	150	150	-	-

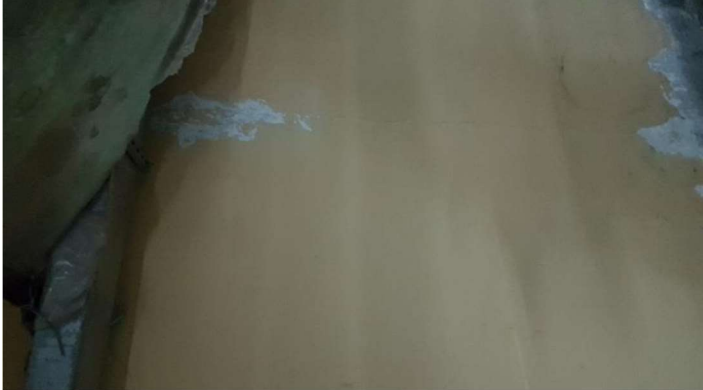
31	Протечка в плите перекрытия	12-13/Н	300	300	-	-	 
32	Протечка в стене. (Вертикальная трещина в стене + «холодный» шов в узле сопряжения стены с плитой перекрытия)	12-13/Н	4000	-	сквозная	-

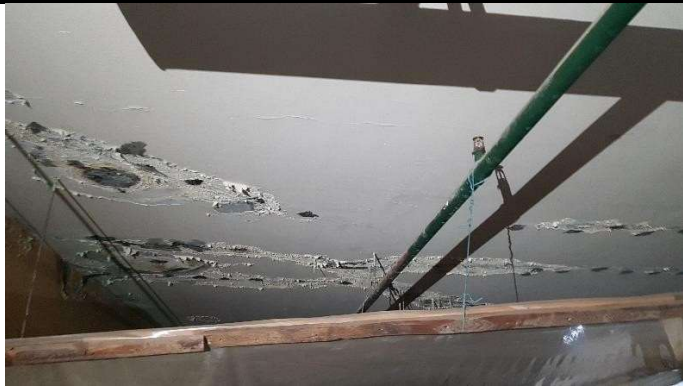
33	Трещина в плите перекрытия	9-10/М-Н	5600

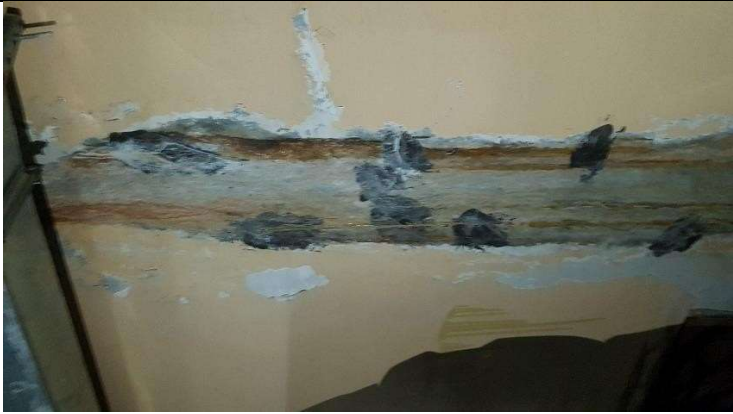
38	Трещина в плите перекрытия	9-10/М-Н	5600	-	-	-	См. фото 37
39	Трещина в плите перекрытия	9-10/М-Н	5600	-	-	-	См. фото 37
40	Протечка в стене. (Вертикальная трещина в стене + «холодный» шов в узле сопряжения стены с плитой перекрытия)	9-10/Н	4000	-	сквозная	-

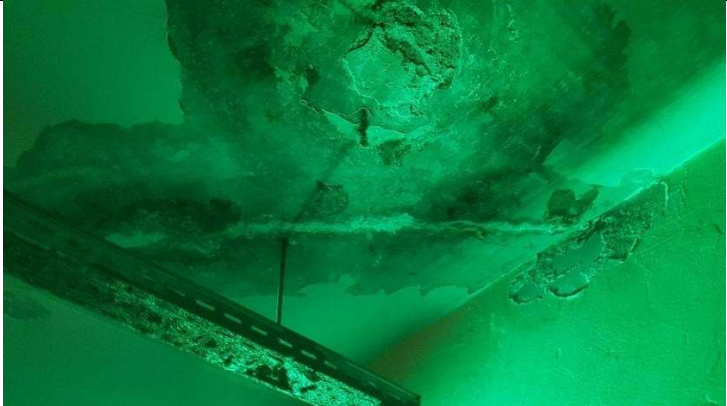
54	Трещина в плите перекрытия	6-7/М-Н	1000	-	-	-	См. фото 53
55	Следы протечек в плите перекрытия	6-7/М-Н	350	350	-	-

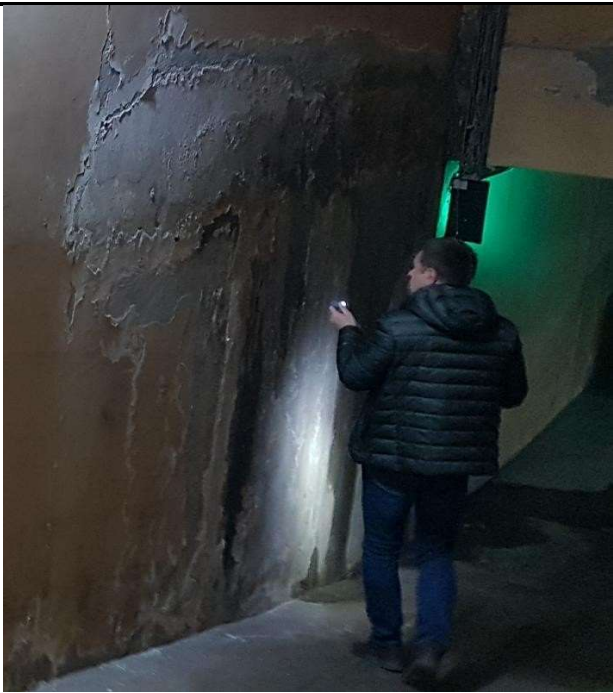
56	«ХОЛОДНЫЙ» шов в конструкции стены	6-10/М-Н	11500	-	-	-

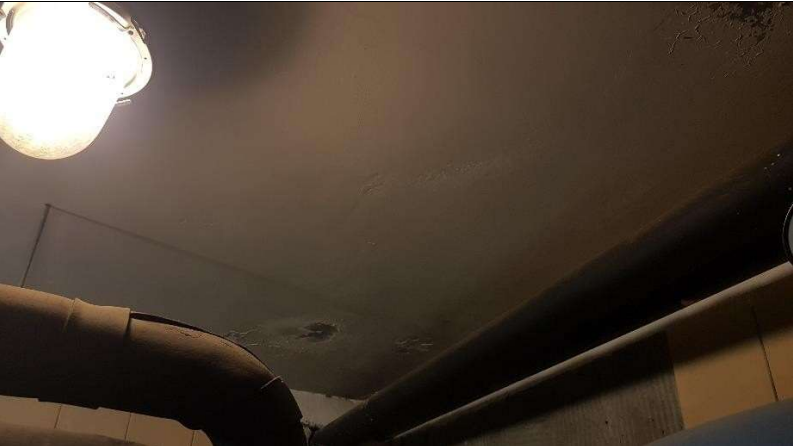
2	Следы протечек в плите перекрытия	14-15/Н-М	1000	1000	-	Намокание по площади.

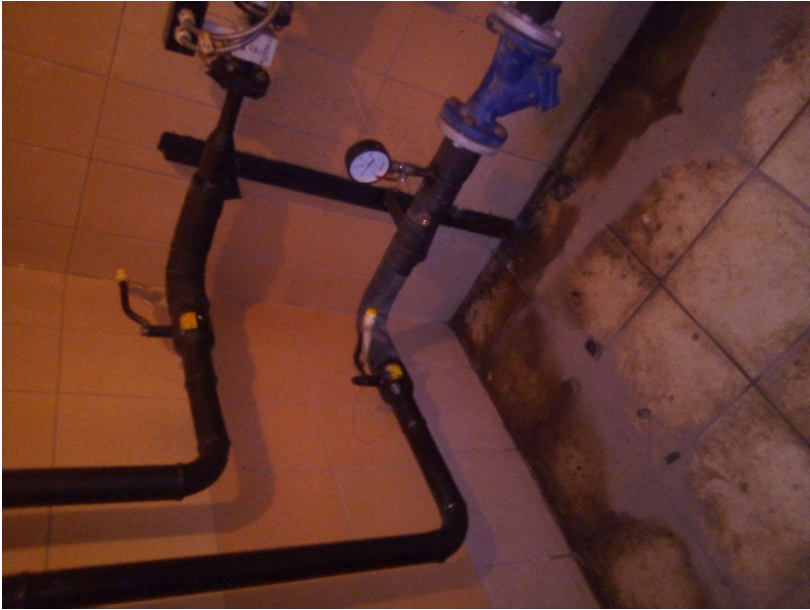
2.2	Следы протечек на полу.	14-16/Н	3000	-	Намокание в зоне сопряжения стены с нижним перекрытием

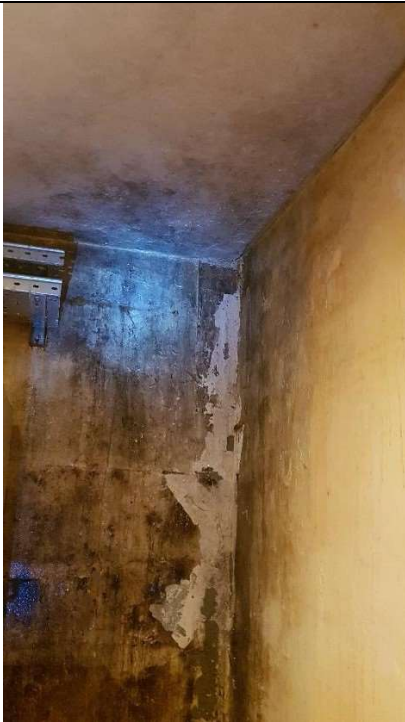
2.1	<p>Следы замачивания и биопоражения в конструкциях стен, в конструкции плиты перекрытие</p>	16/Н, 16/Н-М	3000	2000	-	<p>Необходим демонтаж штукатурных слоев, с целью определения причин образования</p>

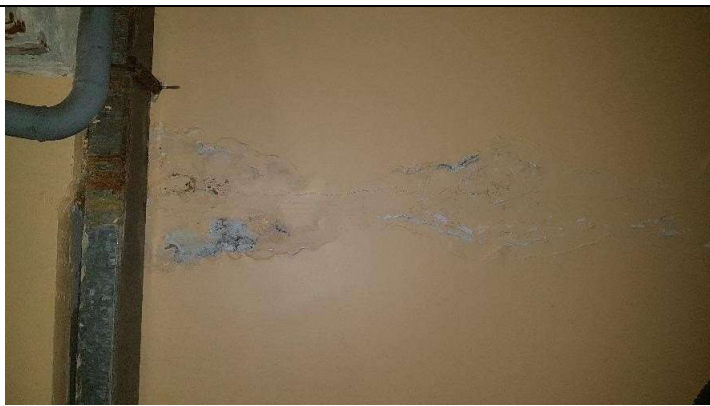
12	Протечка в стене. (Вертикальная трещина в стене + «холодный» шов в узле сопряжения стены с плитой перекрытия)	16/Л	4000	-	-	-

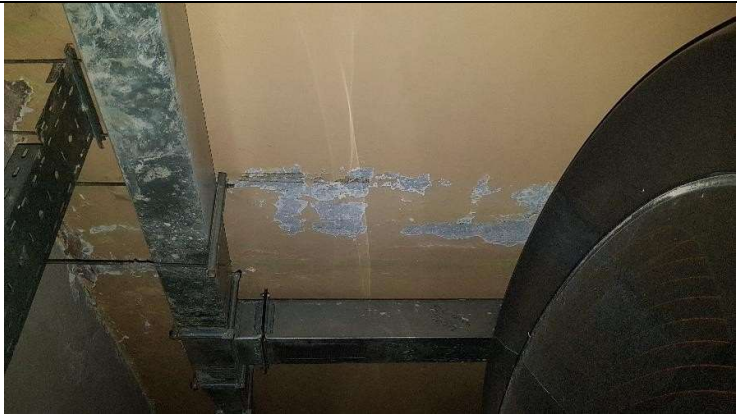
22	Протечка в стене. (Вертикальная трещина в стене + «холодный» шов в узле сопряжения стены с плитой перекрытия)	7-9/Н	4000	-	-	-

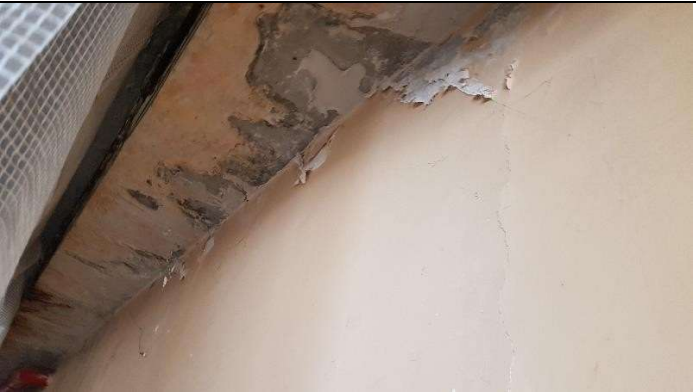
28	«ХОЛОДНЫЙ» шов в зоне сопряжения балки и плиты перекрытия	3-6/Л	22500	-	-	-

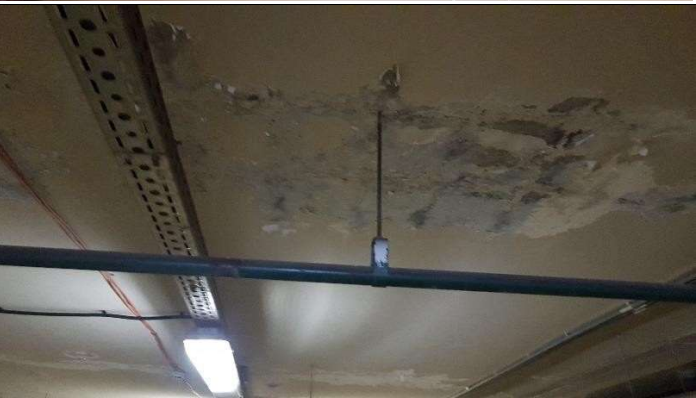
29	Сетка трещин в плите перекрытия	5-6/Н-М	5000	400	-	-

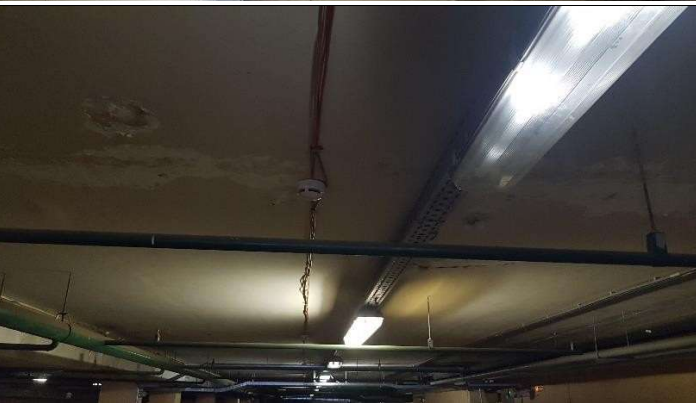
30	Трещина в плите перекрытия	5-6/Н-М	5900	-	-	-

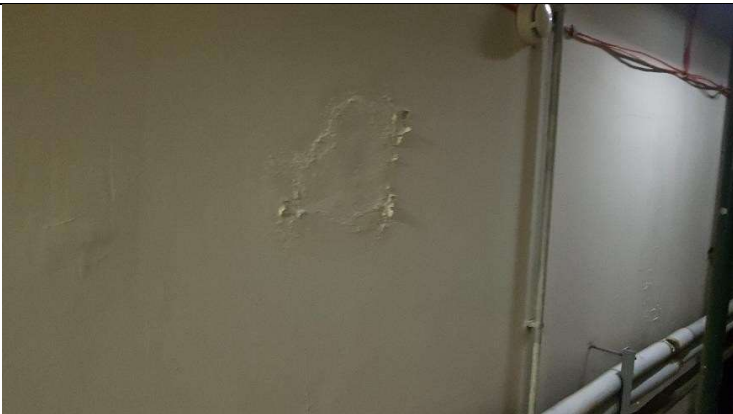
32	Протечка в плите перекрытия	12-13/М-Л	200	200	-	-

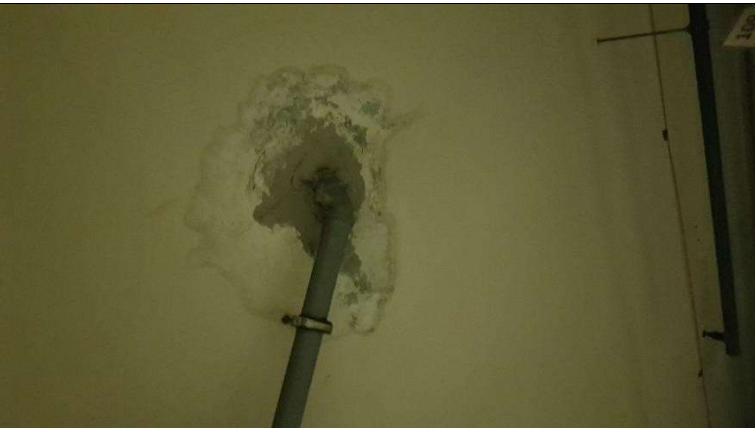
33	Протечка в плите перекрытия	13-14/И-Ж	200	200	-	-

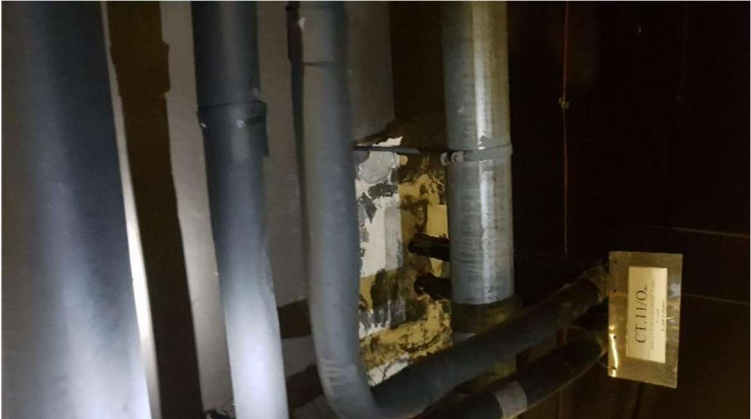
37	Ввод коммуникаций	14-15/Е-Ж	200	100	-	Отсутствие герметичности в устройстве ввода коммуникаций.

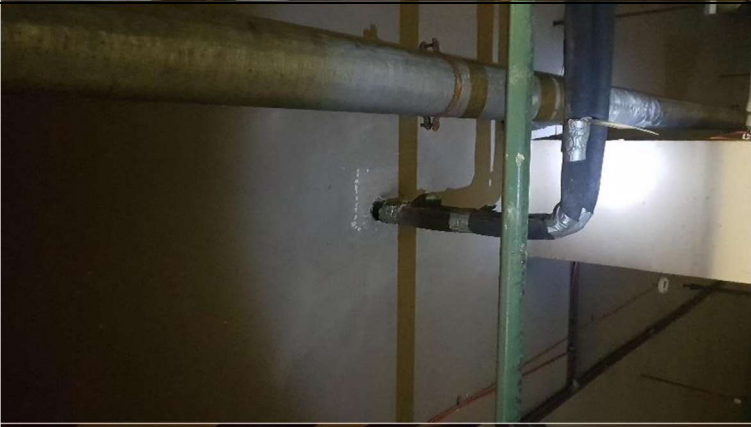
38	Ввод коммуникаций	14-15/Е-Ж	100	100	-	Отсутствие герметичности в устройстве ввода коммуникаций.

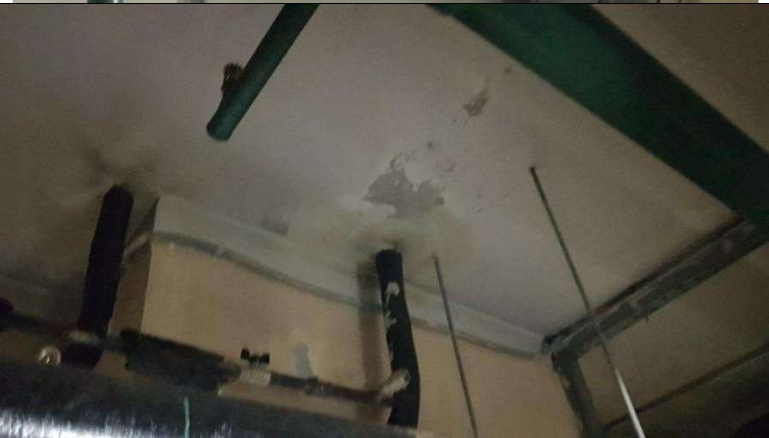
42	Ввод коммуникаций	13-14/В	150	150	-	Отсутствие герметичности в устройстве ввода коммуникаций.

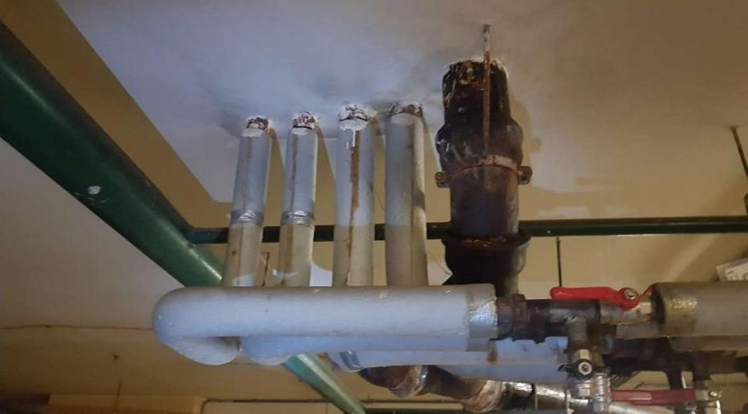
43	Ввод коммуникаций	12/В	500	200	-	Отсутствие герметичности в устройстве ввода коммуникаций.	 
44	Ввод коммуникаций	10/Б-В	750	200	-	Отсутствие герметичности в устройстве ввода коммуникаций.

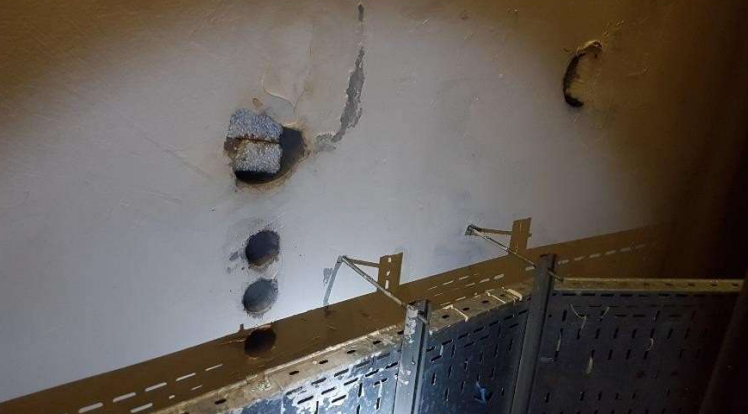
45	Ввод коммуникаций	10/В	500	200	-	Отсутствие герметичности в устройстве ввода коммуникаций.

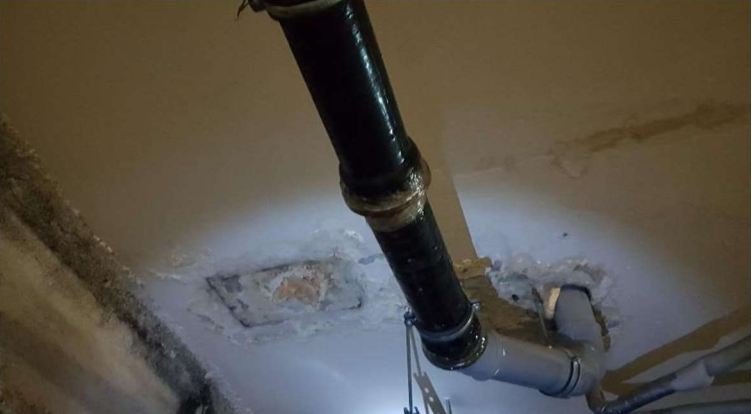
46	Ввод коммуникаций	9-10/Д	200	200	-	Отсутствие герметичности в устройстве ввода коммуникаций.

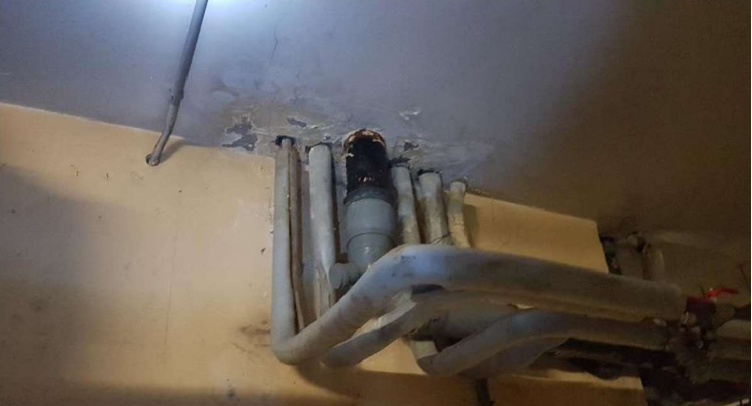
47	Ввод коммуникаций	10/И	550	200	-	Отсутствие герметичности в устройстве ввода коммуникаций.	 
48	Ввод коммуникаций	14-15/Г-В	600	200	-	Отсутствие герметичности в устройстве ввода коммуникаций.

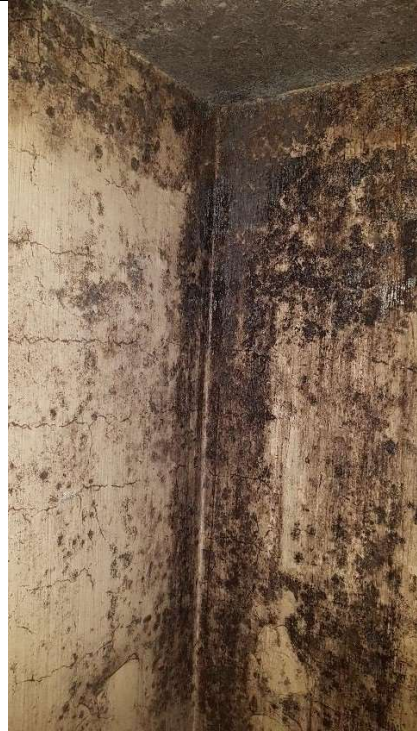
№п п	Наименование дефекта	Расположение дефекта	Параметры дефекта			Описание	Фото
			Длина, мм	Ширина, мм	Глубина , мм		
1	2	3	4	5	6	7	3
1	Сетка трещин. Следы замачивания и биопоражения в конструкциях стен, в конструкции плиты перекрытия.	16/В- Г	4000	3000	-	Необходим демонтаж штукатурных слоев, с целью определения причин образования

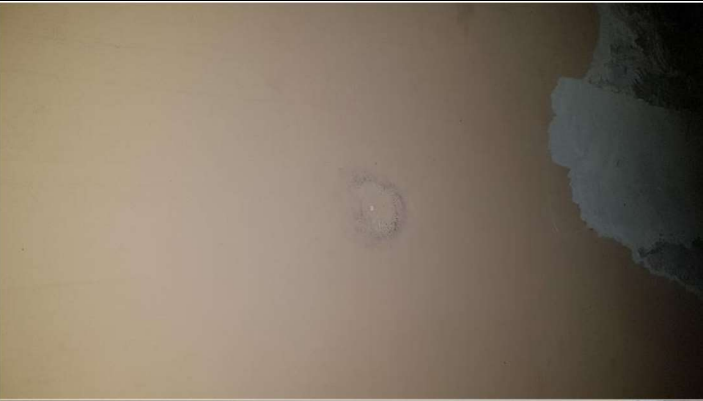
2	Протечка в стене	16/В-Г	100	100	-	Некачественно выполненный ремонт технологического отверстия от опалубочного тяжа

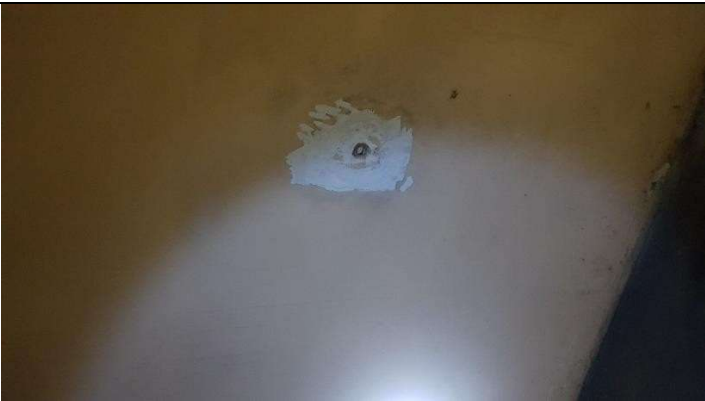
5	Протечка в стене	16/Ж-Е	100	100	-	Некачественно выполненный ремонт технологического отверстия от опалубочного тяжа

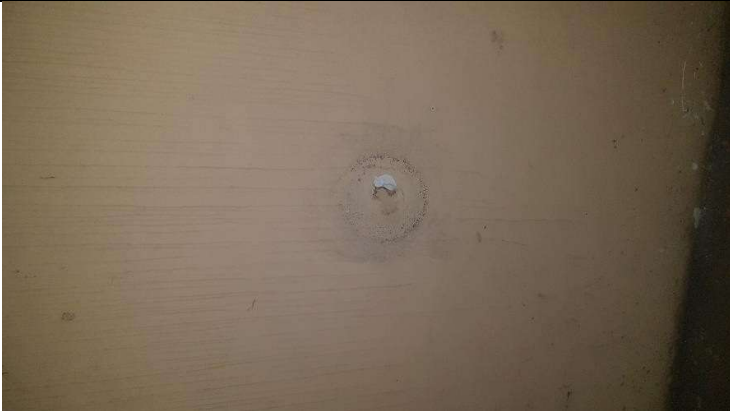
6	Протечка в стене	16/Ж-Е	100	100	-	Некачественно выполненный ремонт технологического отверстия от опалубочного тяжа

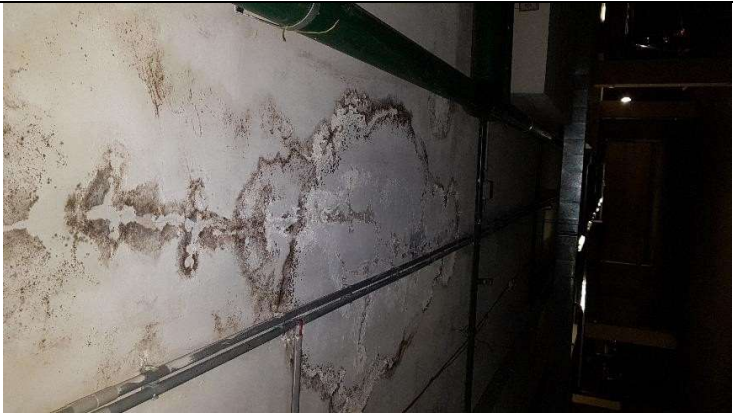
13	Трещина в плите перекрытия	12-13/М-Л	3000	-	сквозная	-

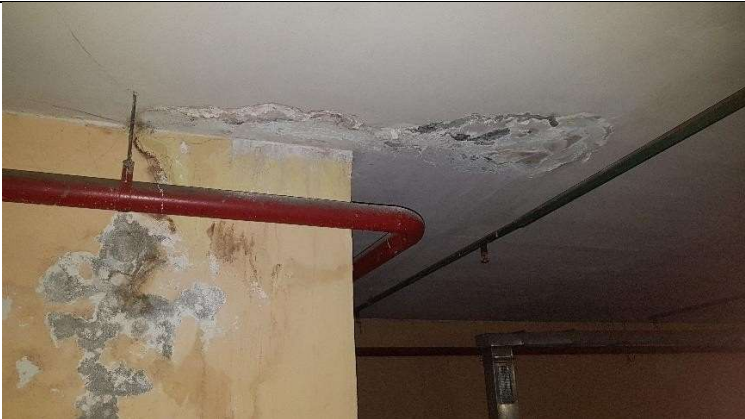
14	Следы протечек в плите перекрытия	6-7/М-Л	4000	-	-	-

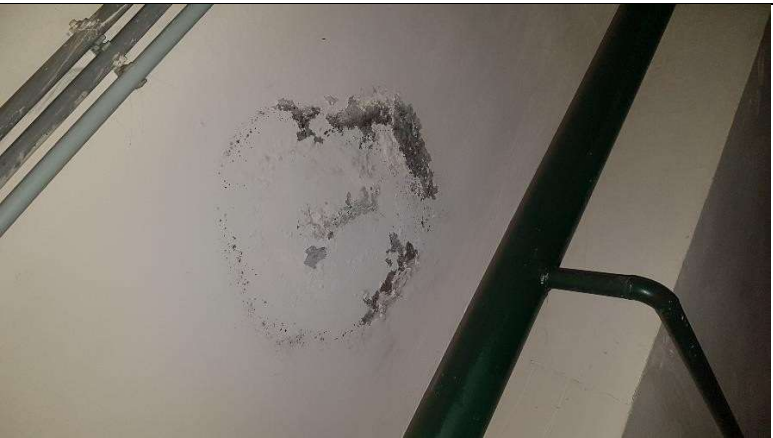
15	Следы протечек в плите перекрытия	6-7/М-Л	300	300	-	-

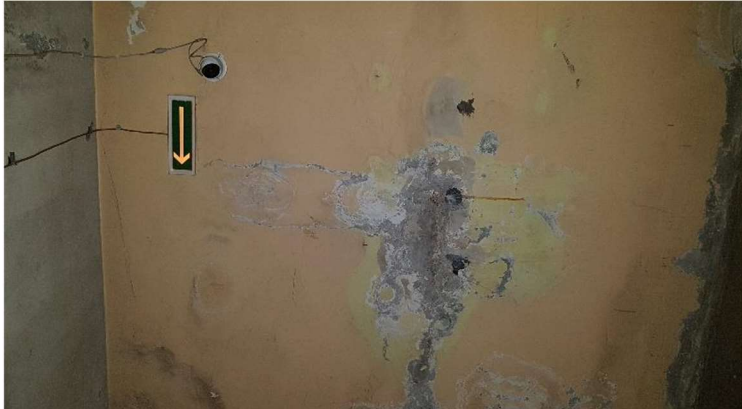
22	Протечка в стене. (Вертикальная трещина в стене + «холодный» шов в узле сопряжения стены с плитой перекрытия)	6-7/Л	4000	-	-	-

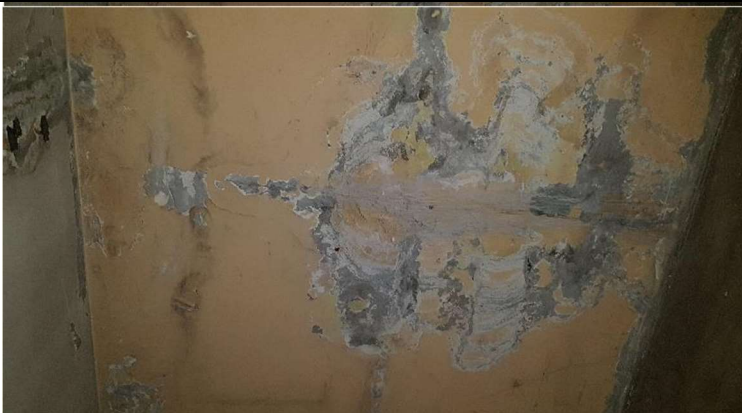
23	Протечка в стене. (Вертикальная трещина в стене + «холодный» шов в узле сопряжения стены с плитой перекрытия)	6-7/Л	4000	-	-	-

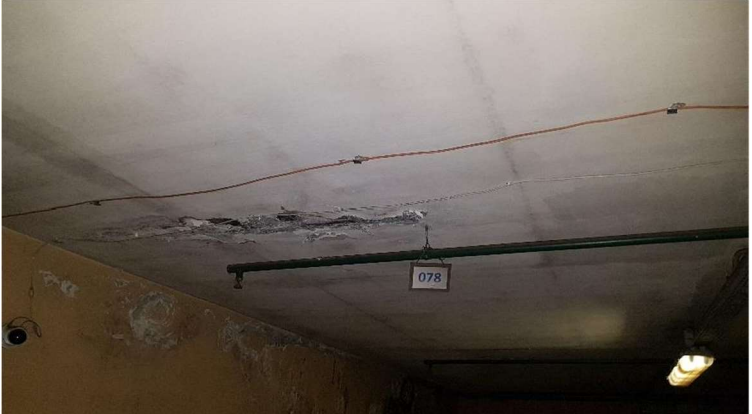
27	Следы протечек в плите перекрытия	6-7/М-Л	5000	-	-	-

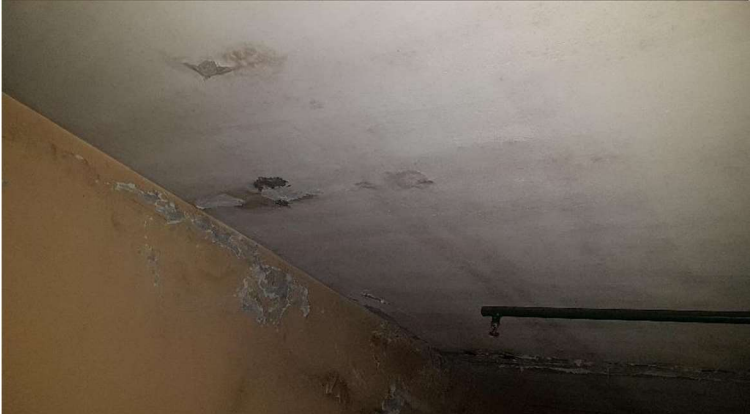
28	Следы протечек в плите перекрытия	6-7/М-Л	5000	-	-	-

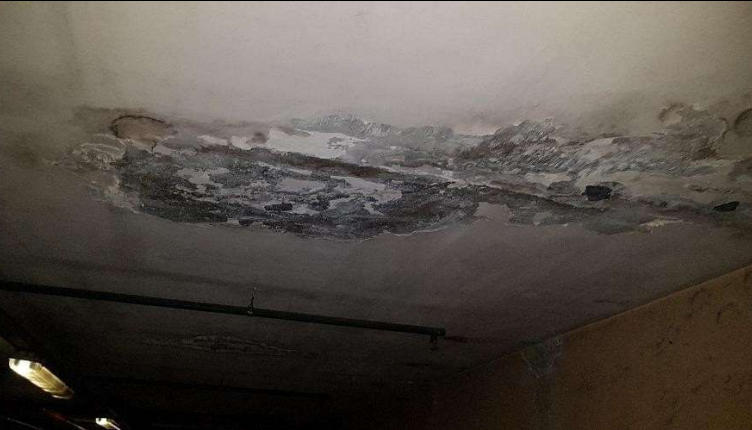
29	Следы протечек в плите перекрытия	6-7/М-Л	5000	-	-	-

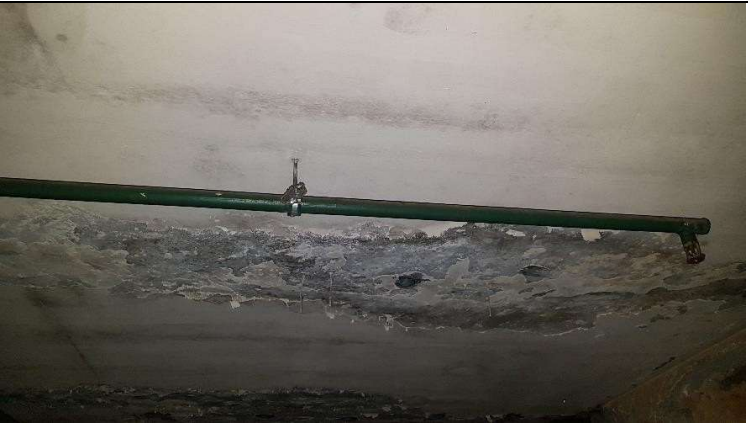
33	Следы протечек в плите перекрытия	6-7/М-Л	5000	-	-	-

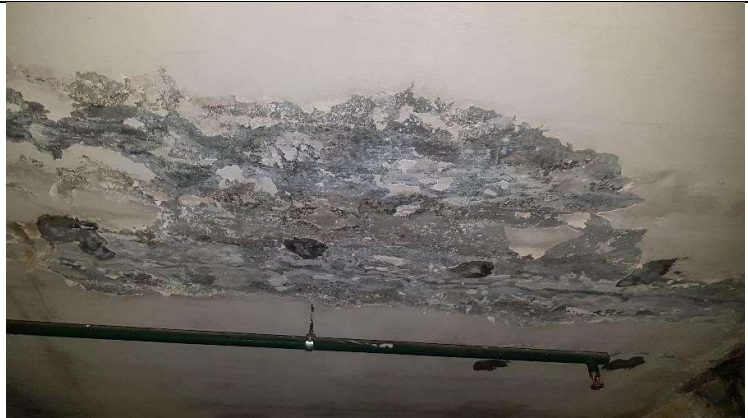
34	Следы протечек в плите перекрытия	6-7/М-Л	5000	-	-	-

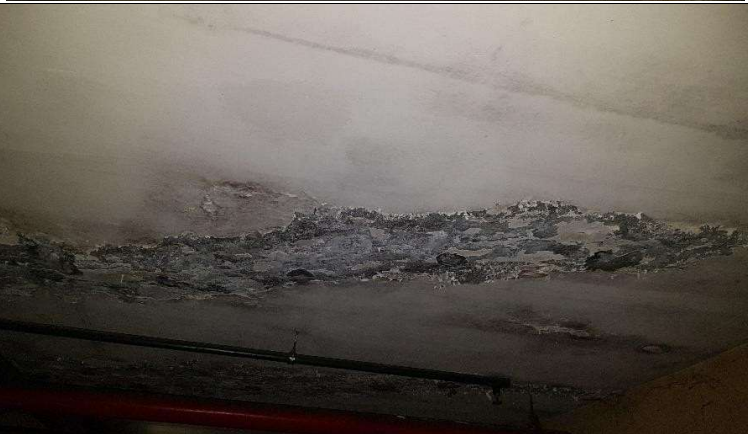
35	Следы протечек в плите перекрытия	6-7/М-Л	5000	-	-	-

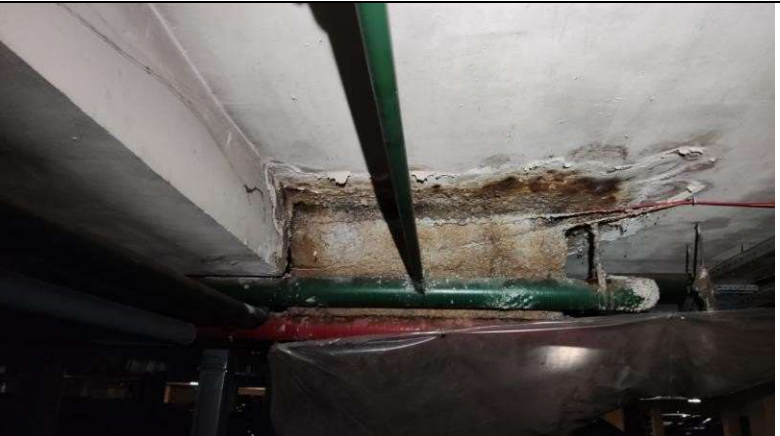
39	Отверстия под дымоудаление в кровле	Г-В/2-3	1000	1000	-	-
